カナダのデラコンコルド跨道橋の崩落事故に学ぶ

六郷 恵哲*1・羽田野英明*2・Nemkumar Banthia*3

概要 デラコンコルド跨道橋の崩落事故に関する調査委員会の報告書の概要を述べた。このコンクリート橋は、カナダのモントリオール市郊外に1971年に建設され、2006年9月30日に崩落した。橋長は60.8m、総幅員は27.4mで、20本のPCホロ桁(27.4m)が、橋台片持部材の端の桁受部(伸縮装置の直下)で支持されていた。崩落の主要因として、設計時の不適切な配筋、施工時の不適切な配筋変更、橋台への低品質コンクリートの使用を挙げ、助長要因として、厚いスラブに対するせん断補強筋の不足、床版表面への防水処理の不足、不適切な補修による損傷を挙げている。事故の再発を防止するための広範囲の勧告が述べられている。

Concrete Journal, Vol.46, No.12, pp.35~41, Dec. 2008

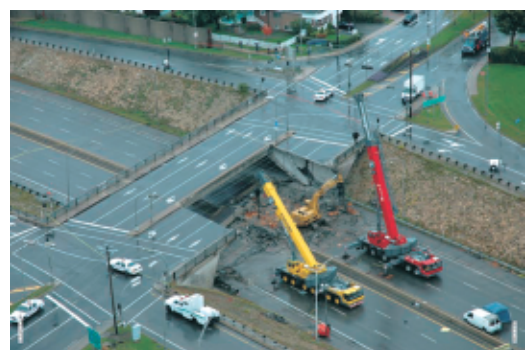
2006年9月30日昼過ぎ、カナダケベック州モントリオール市近郊で、高速19号を跨ぐデラコンコルド跨道橋が崩落し、5名の方が亡くなり、6名の方が負傷した。崩落状況を、写真-1および写真-2に示す。

写真-1 崩壊状況 (全景)

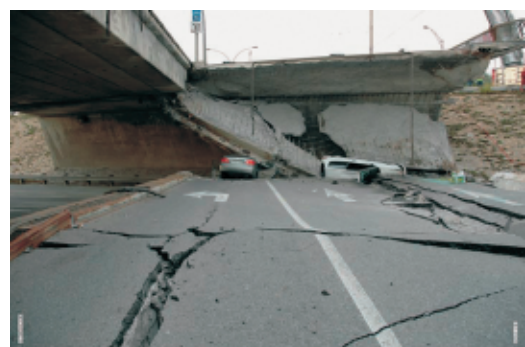
写真-2 崩壊状況 (破壊箇所)

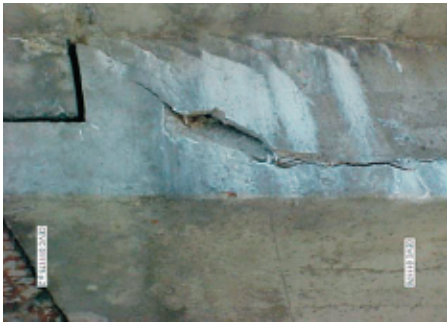
写真-3 崩壊直前の桁受部

跨道橋異常の連絡を受けたケベック州交通省が、コンクリート塊を撤去し、高速道の閉鎖の必要性を確認するために巡回員を派遣したのは崩壊の30分前であった。巡回員は差し迫った危険性は無いと判断し、道路閉鎖は行われなかった。ただし、巡回員は、点検を早急に行うよう連絡し、2日後に点検員が対応することとなった。写真-3は、崩壊1時間前に撮影された桁受部側面に発生していたせん断ひび割れである。

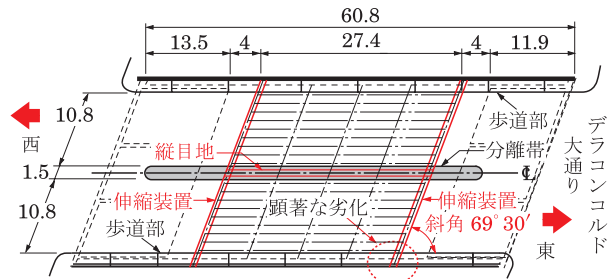
図-2 平面図（単位：m）

図-2に示した劣化が著しく崩壊の起点となった箇所には、以下のような特徴がある。

- 斜角構造を有する桁受の鋭角部であり、吊桁部における反力が卓越する鈍角部を受けている。
- 縦断勾配が0.4%と緩く排水性が良好でなく、該当箇所は縦断の低い側に位置する。
- PCホロー桁が並列した構造のため、排水管の配置が難しく融解した雪水等の排水性が十分でない。

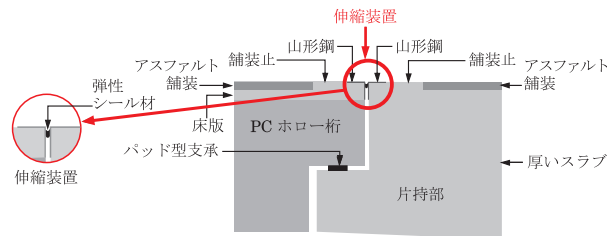
図-4 桁受部詳細

図-4に示した本橋の桁受部の先端部分は、特に複雑な荷重伝達領域であるにもかかわらず、伸縮装置の損傷により止水機能が失われた場合には、この部分には水や泥、および凍結防止剤の塩分等が堆積しやすくなる。しかしながら、この沓座部分は、桁をリフトアップしない限り、点検や維持管理ができず、構造上の脆弱性を進行させることとなる。点検のためには、ホロー桁をリフトアップする必要があり、本橋と本橋が跨ぐ高速19号の両方の交通止めを行う必要があり、現実的には点検作業は不可能な状況にある。

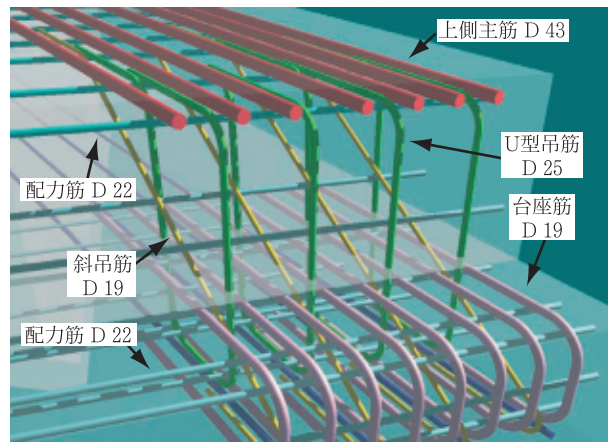
図-7 桁受部配筋計画

事故調査委員会では、この崩落事故は、単独の要因で発生したものではなく、複数の要因、すなわち現時点では不十分とされる当時の設計基準の適用、設計内容、施工と施工監理、および供用期間中の不適切な維持管理等の各種の要因が重なって発生したと結論づけている。力学的には桁受部がせん断破壊したことにより橋梁が崩壊したということで、専門家の意見は一致している。図-7～図-9に崩落した桁受部の配筋状況を示す。

図-7および図-8に示すように橋台天端の同一面に多数の鉄筋が集中し、上側主筋 D 43 が先端部でフック定着されておらず、水平ひび割れが発生しやすい弱い面を有する設計であった。また、本橋では U 形吊筋 D 25 は上側主筋 D 43 を囲まず、配力筋 D 22 を囲むように配筋されていたが、最新の設計基準の構造細目では、U 型吊筋 D 25 は上側主筋 D 43 を囲むようなフック形状とするように規定している。

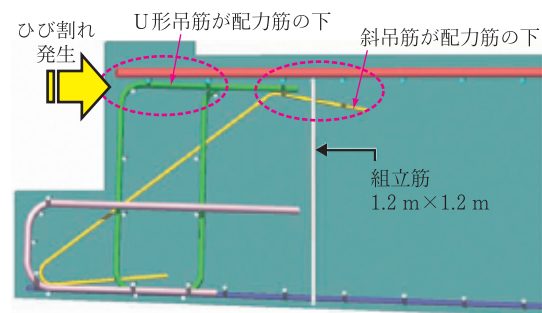
図-9 施工された配筋

施工された桁受部の配筋は、図-9に示すように同一面での過密配筋は変わらず、さらに弱点となる潜在的な水平面が存在するように変更されている。U 形吊筋と斜吊筋の不適切な配筋が、厚いスラブの中に弱点面を発生させている。

なお、図-9に示した水平ひび割れの発生原因としては、以下のような要因を指摘している。

- ・ U 形吊筋の上側に存在する弱点部
- ・ 塩分を含む凍結融解作用によるコンクリート劣化
- ・ 橋軸方向鉄筋位置でのコンクリートの乾燥収縮
- ・ コンクリートの硬化、直射日光等に起因する熱応力
- ・ 伸縮継手部の通過車両による繰返し衝撃作用
- ・ U 形吊筋 D 25 と上側主筋 D 43 の腐食

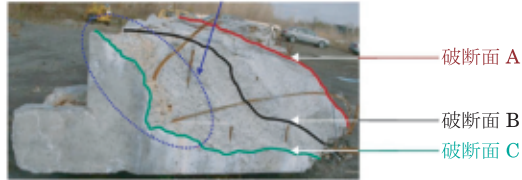
崩壊以前のひび割れ面と思われる変色した表面

(1) 崩落した桁受部の破断面

図-10 桁受部の崩壊状況

橋台に使用されたコンクリート（水セメント比 56%）は、適切な空気泡の連行が不足しており、凍結防止剤が散布される環境下での耐凍害性が不足していた。図-10に桁受部の崩壊状況を示す。

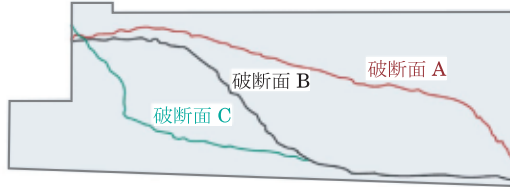
(2) 破断面分布(橋軸方向)

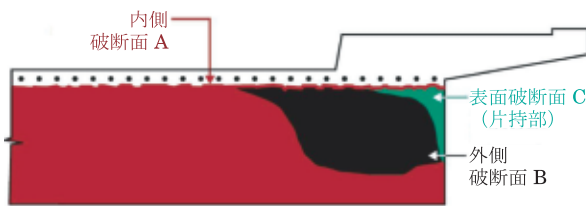
(3) 破断面分布(横断方向)

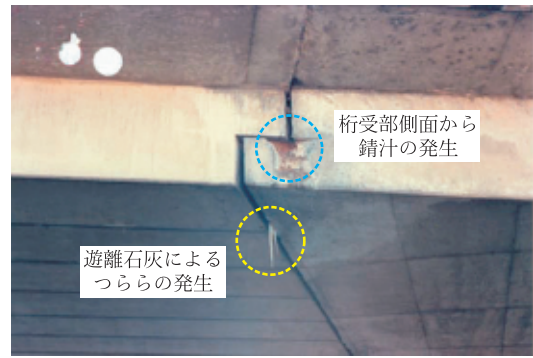
写真-4 桁受部の状況 (1985年)

1992年の補修時に実施された床版上面での不適切な補修がコンクリートの劣化を進行させた。写真-4～写真-6に桁受部の劣化進行状況を示す。写真-5と写真-6の遊離石灰等の析出状況の比較から、桁受部の上面での劣化進行が確認できる。伸縮装置の止水機能が保たれ、防水層が施工され、水の浸透が防止されれば、凍結融解作用によるコンクリートの劣化は発生せず、写真-6のような劣化進行は無かったものと推察される。

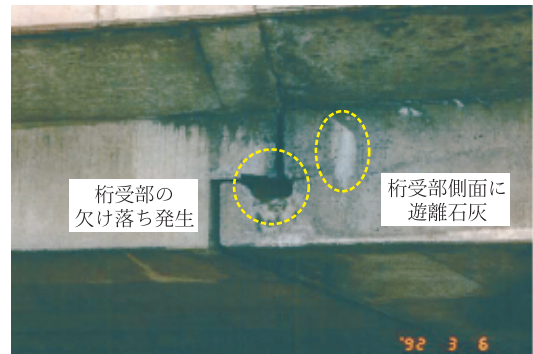
写真-5 桁受部の状況 (1992年)

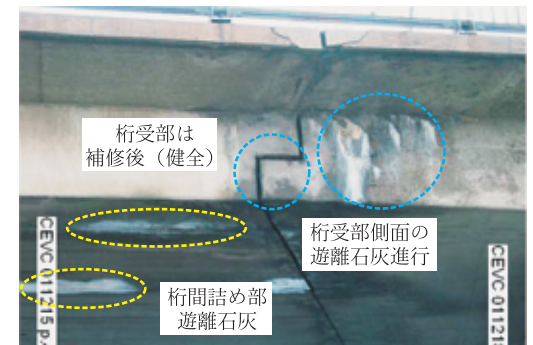
写真-6 桁受部の状況 (2004年)

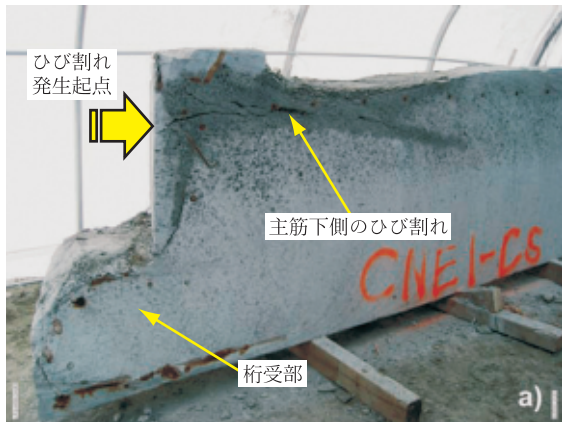
写真-7 崩壊部切断面（橋軸方向）

写真-7～写真-9に、崩落箇所の切断面で観察された上側主筋に沿って発生した水平ひび割れ面を示す。写真-9には、桁受部上側主筋の被りコンクリートが、凍結融解作用により層状化し、主筋の腐食が進行している状況を示す。防水層の重要性を示す貴重な状況写真である。

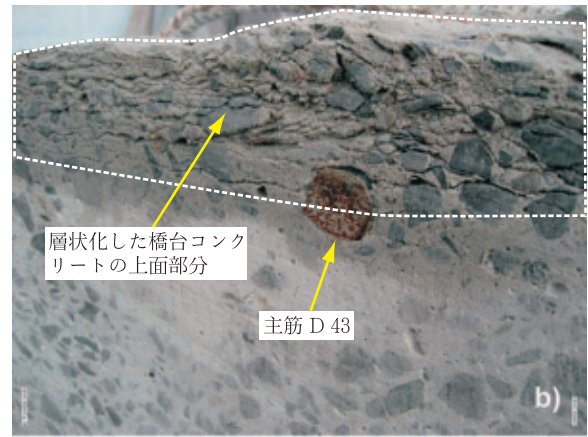
写真-9 崩壊部切断面（横断方向）

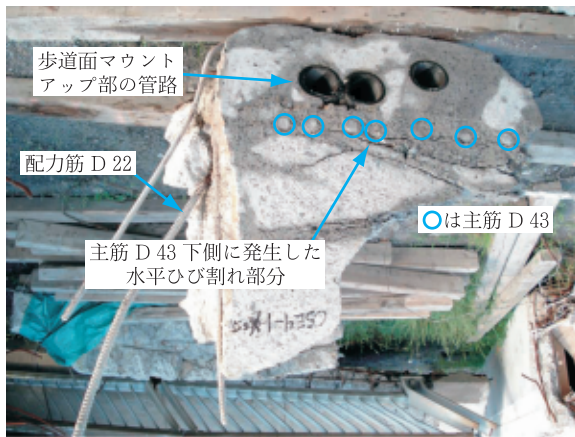
写真-8 崩壊部切断面（横断方向，写真の上下はあえて逆）

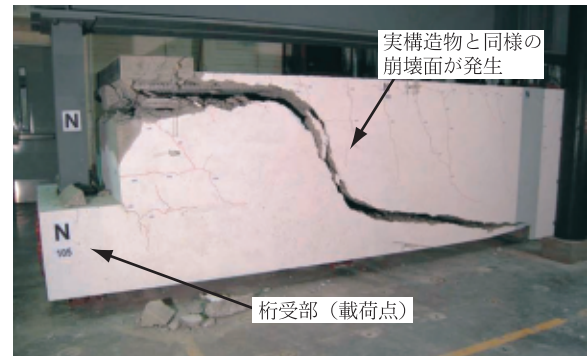
写真-10 崩壊確認試験

また、写真-10には、室内試験で再現された同様の部材のせん断破壊状況を示す。
