火災を受けた橋梁の安全性評価

中日本建設コンサルタント(株) 正会員 ○高樋由美子* 正会員 羽田野英明*
 片山ストラテック(株) 正会員 石原靖弘** 正会員 大山 理**
 愛知県豊田加茂建設事務所 長坂 悟***

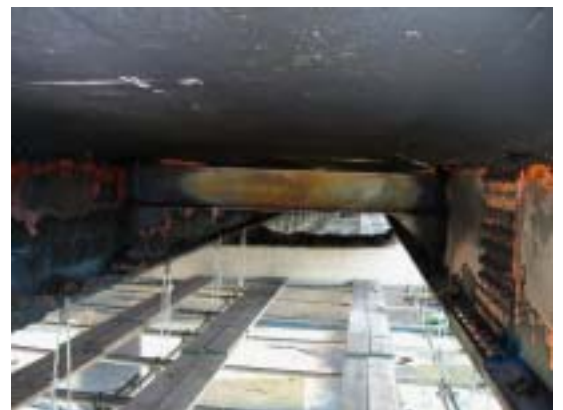
写真-1 被災状況

被災し損傷を受けた橋梁の概要を図-1に示す。また、被災状況を写真-1に示す。

堤防で発生した火災は、添加物件に堆積した枯れ草および添加されていた FRP 管を伝わって中間支点上付近まで達したと想定される。

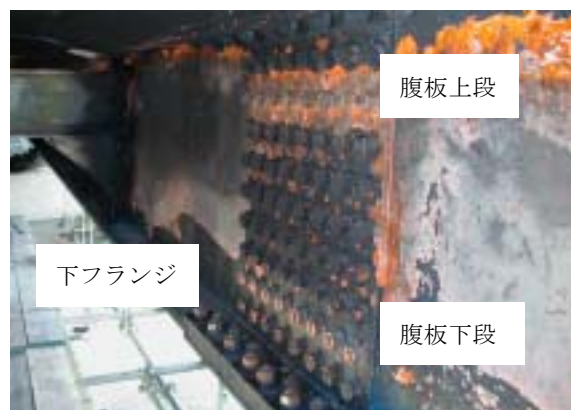
写真-2 主桁添接部 軸力測定箇所

高力ボルトは、鋼材およびコンクリートに比べて、熱を受けたことによる機械的性質の劣化、ボルトの伸びや緩みなどが問題となる。そこで、超音波軸力計を用いて主桁添接部(写真-2参照)のボルト軸力測定を行った。その結果を表-3に示す。

本橋で使用されていた主桁の高力ボルトはM22(F11T)であり、その設計ボルト軸力は216kNである。表-3より、ウェブは、リラクゼーションによる軸力低下は見られるが、継手強度は問題ないと考えられる。一方、下フランジ側においては、すべての軸力が50kN以下であり、継手耐力に関して問題があると考えられる。したがって、被災の影響があると判断される範囲においては当然のことながら、使用していた高力ボルトが高張力鋼特有の遅れ破壊²⁾の可能性があるF11Tであるため、すべて取り替えを行うこととした。
