# 既設PC橋における グラウト充填調査及び対策検討

本稿は、グラウト充填不足が想定された道路橋の調査および補修設計事例について述べる。対象橋梁は1961年竣工のPC9径間単純ポストテンションT桁橋であり、令和2年の定期点検でPC鋼材に沿った位置にひび割れ及び遊離石灰が確認されており、建設年次や構造形式からグラウト充填不足に伴うPC鋼材腐食が懸念された。

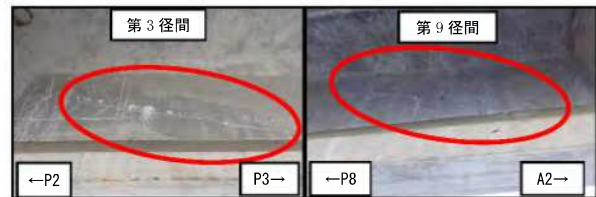
写真-2 PC鋼材に沿ったひび割れ

令和2年度の定期点検にてPC鋼材（シース）に沿ったひび割れおよび遊離石灰が、主桁ウェブおよび下フランジ下面に複数確認された。（写真-2）

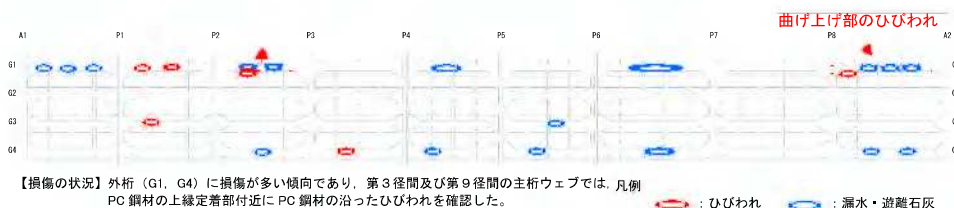
図-7 PC鋼材に沿ったひびわれ位置

一方、PC鋼材に沿ったひび割れが外桁（G1, G4）に多い傾向であることを確認した。（図-7）

この損傷傾向について、橋面勾配等の影響によって雨水が集中し、外桁側に浸透している可能性が高いと分析した。

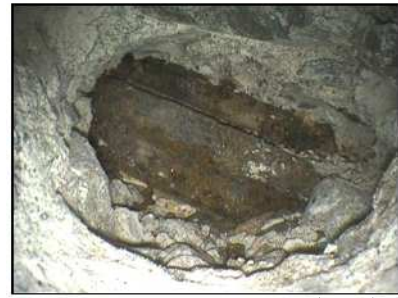
写真-3 CCD調査結果(曲げ上げ部)

3径間目ではグラウト充填不足とPC鋼材の腐食（鋼材健全度：2）が生じており、特に、シースに著しい腐食が確認されたことから、ひび割れの原因がシースの腐食によるものと分析した。なお、シース内外面ともに水の浸入が確認されなかったことから、シースの腐食は竣工後から床版防水施工（既存資料より確認できたのは平成8年度）までの期間に路面から雨水が浸透し、上縁定着部よりシース内面またはシース外面を伝ったことにより生じた可能性が高いと分析した。

また、健全部では、シース・PC鋼材の腐食は生じていないが、グラウトの充填不足が確認された。このため、曲げ上げ部では健全部においてもグラウト充填不足が生じている可能性が高いと分析した。

一方、グラウト充填不足やPC鋼材への塩分付着は、健全部・損傷部によらず広く確認されていた。このため、コンクリートとの一体化およびPC鋼材の腐食防止による長期的な安全性の確保する必要があると評価し、グラウト再注入工による補修対策を検討した。
