# 市街地における液状化対策としての地下水位低下工法の調査・計画・設計プロジェクト —干拓履歴を持つ地盤の液状化対策・試験施工による実証実験の検討報告—

石川友之<sup>1</sup>, 安藤健司<sup>2</sup>, 前本尚二<sup>2</sup>, 佐藤克己<sup>3</sup>, 埴 誠一<sup>4</sup>

## 概 要

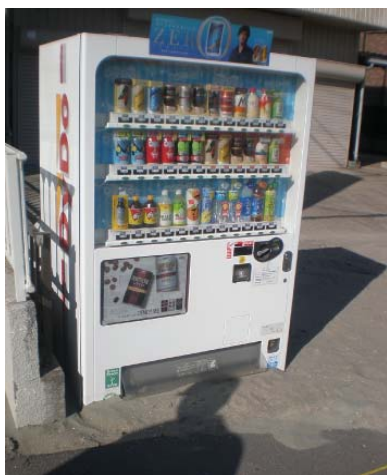
写真7は噴砂により自動販売機が埋もれた状況である。商品の取り出し口付近まで噴砂が堆積している。写真8は地盤が液状化したことにより支持力を失い、車庫が躯体形状を保ったまま沈下して傾斜した状況である。

写真7 噴砂の堆積状況(2011/3/12撮影)

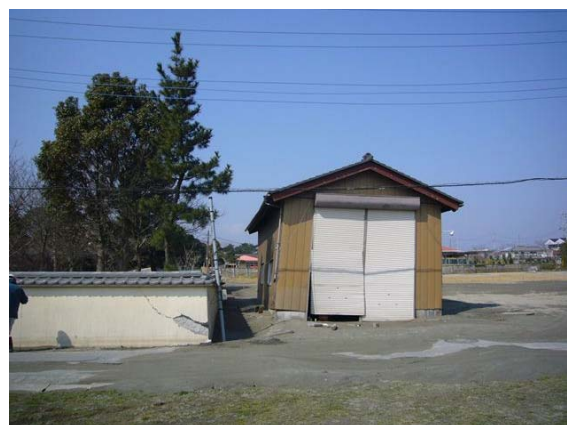
写真8 沈下・傾斜を生じた車庫(2011/3/31撮影)

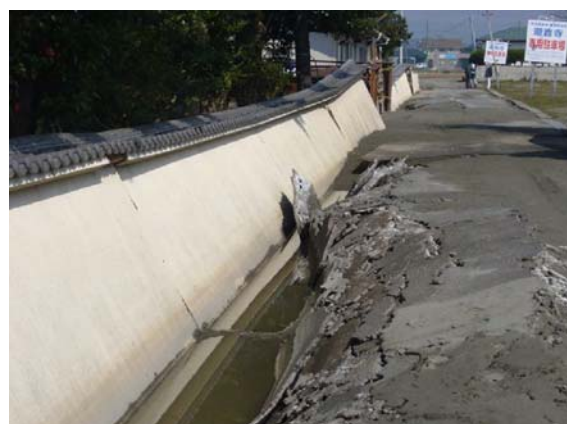
写真9は重量の大きな土塀が沈下し傾斜した状況である。写真10は杭基礎の建築物は地盤の液状化に対して沈下や傾斜の影響を受けなかったが、周辺地盤が液状化により沈下したため、大きな段差が生じた状況を示している。

写真9 沈下転倒した土塀(2011/3/31撮影)

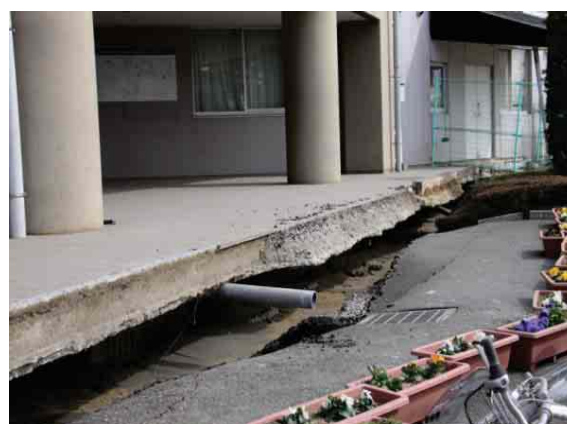
写真10 杭基礎構造物と周辺地盤との沈下差の状況

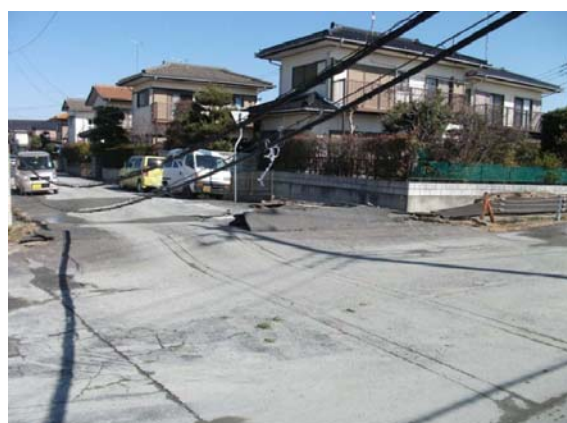
写真11は、地盤の液状化により電柱が沈下し傾斜したために電線が垂れ下がり、道路の通行を阻害している状況である。地盤の液状化による被害は、直接的な人的被害の発生には繋がりにくいものであるが、この状況で火災等が発生した場合、緊急車両の通行の邪魔になり、二次被害による人的被害の発生が懸念される。

写真11 垂れ下がった電線による交通障害の状況(2011/3/12撮影)

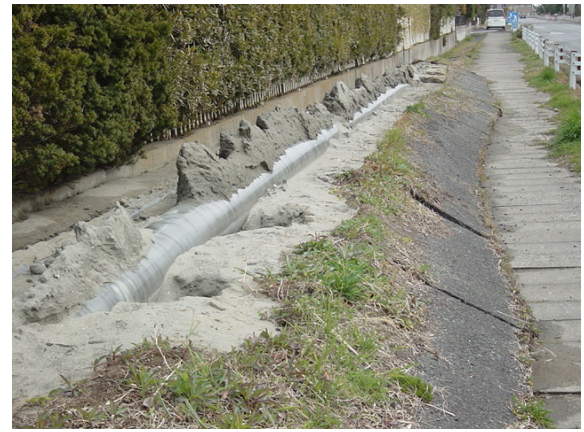
写真 14 は下水道の塩化ビニル管が地盤の液状化により地表面まで浮き上がった状況である。これは管の隣にある雨水排水路が液状化により損傷しなかったため、水路底版に作用する過剰間隙水圧が行き場を失い埋設管側に作用したため、噴砂とともに管が浮上したのと考えられている<sup>6)</sup>。写真 15 は地盤の液状化により地盤が支持力を失い信号柱が信号の重さにより車道側に倒壊した状況である。

写真14 下水道管の浮き上がり(2011/3/31撮影)

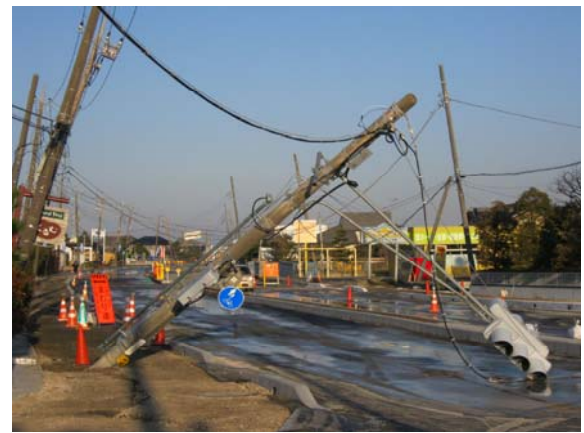
写真15 倒壊した信号柱(2011/3/12撮影)

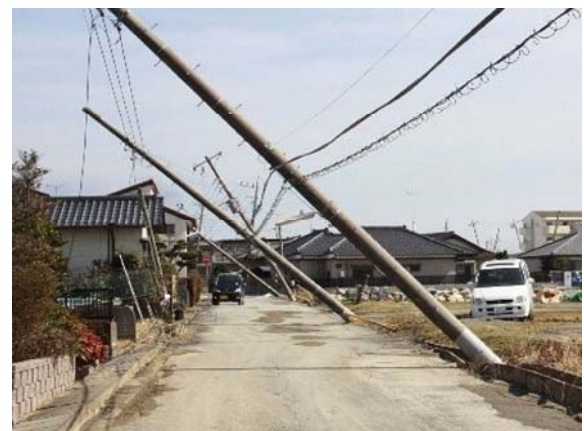
写真 16 は液状化により地盤が支持力を失ったために電信柱が沈下し傾斜した状況である。

写真16 沈下傾斜した電信柱(2011/3/12撮影)

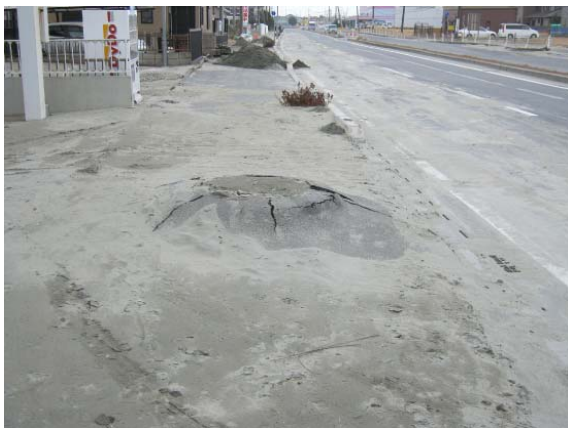
写真12は地盤の液状化による下水道のマンホールの浮き上がりを示す。地盤の液状化の影響で下水道管の継手が開き、管の中やマンホールの中に周辺の砂が充満している箇所もあった。

写真12 浮き上がったマンホール

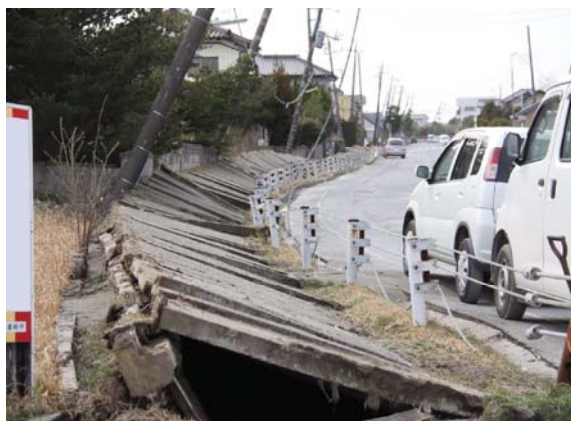
写真 13 は両側面が鋼矢板で底版にコンクリートを打設した三面水路の上にコンクリート版で蓋掛けをして歩道利用していた雨水排水路である。地盤の液状化により水路の底版が破損して民地側の矢板が傾いたため民地側の矢板が水圧で押し上げられたものと考えられている<sup>6)</sup>。

写真13 片側がせり上がった排水路

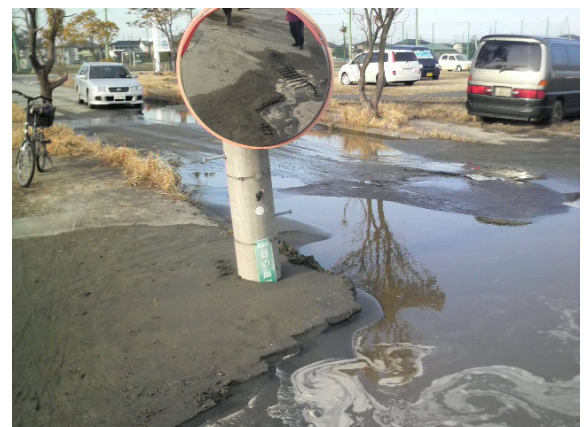
写真 17 は液状化により地盤が支持力を失い、電信柱がそのまま鉛直に沈下した状況である。歩道部に設置されるカーブミラーは、歩行者の支障にならないように地上から 2.5m 以上の位置に設置されているが、1m 程度の高さまで沈み込んでいることから、少なくとも 1.5m は沈下したものと推察される。

写真17 沈下した電信柱(2011/3/12撮影)

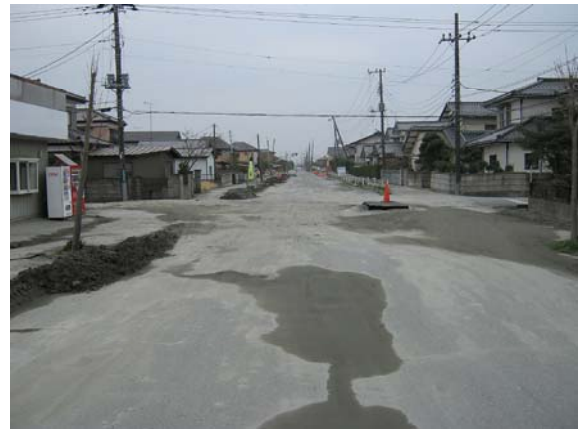
写真20は地区の中央を南北に縦断する2車線の幹線道路(位置は写真24参照)の被害状況である。4車線の幹線道路以外の路線は全て表層1層のアスファルト舗装(表層(密粒度アスコン)5cm+上層路盤(粒度調整スラグ)10cm+下層路盤(再生スラグ)10cm)であり、2車線の幹線道路は4車線の幹線道路に比べ被害が大きい。

写真20 2車線道路の被災状況

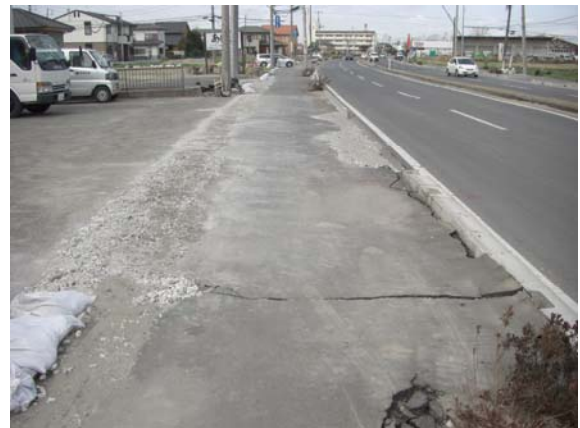
写真21は歩道の被害状況である。歩道の舗装は2車線の幹線道路に比べさらに薄く(表層(密粒度アスコン)3cm+路盤(再生スラグ)10cm)、被害はさらに大きい。

写真21 歩道の被災状況

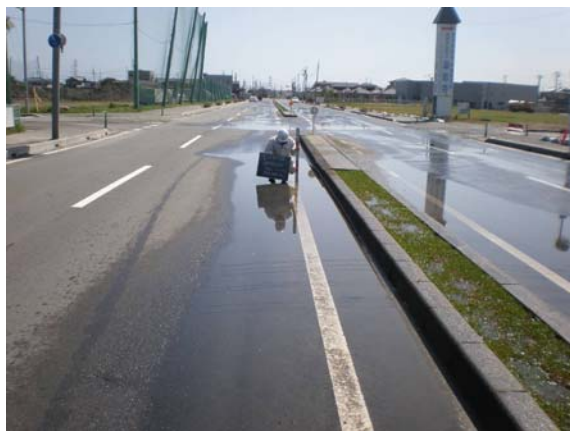
写真 18 は地区を東西に横断する 4 車線の幹線道路(位置は写真 24 参照)の被害状況である。

のアスファルト層(表層(密粒度アスコン)5cm+基層(粗粒度アスコン)5cm+上層路盤(粒度調整スラグ)10cm+下層路盤(再生スラグ)15cm)を持つ区間であり、被害は比較的小さい。写真19は写真18と同じ路線であるが、地震時は工事中で、舗装は表層を1層残した状態であったため、完成断面に比べて被害が大きい。

写真18 4車線道路の被災状況

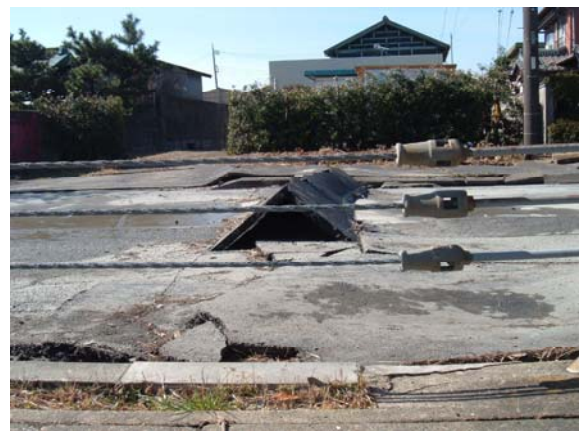
写真22は液状化した地盤の上で舗装版が側方に移動して目地部分で折れ曲がり、競り上がる様に変状した状況である。

写真22 側方流動で競り上がった2車線道路の舗装版

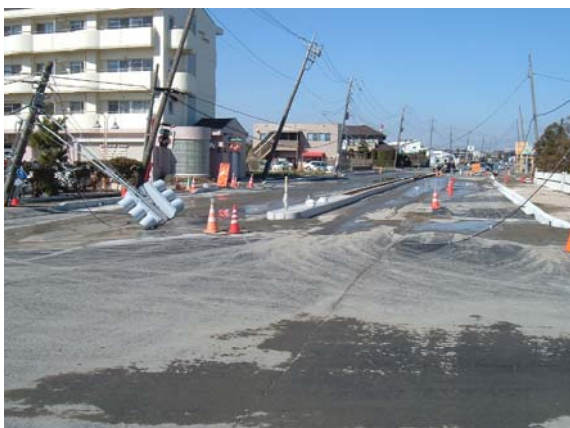
写真19 4車線道路の施工中区間の被災状況(2011/3/12撮影)

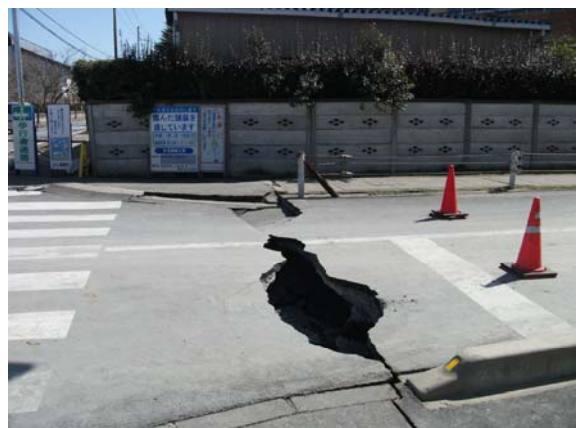
写真23は舗装版の下に空洞が生じ、舗装が陥没した状況である。

写真23 空洞により陥没した2車線道路の舗装

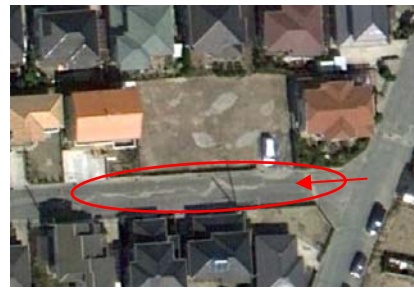
写真 25 は Google Earth の震災後の航空写真で変状が見られた道路と、実際の写真を比較したものである。

写真 25 からわかるように、Google Earth の震災後の航空写真から液状化の噴砂跡を確認することができる。

写真 25 Google Earth の航空写真と実際の写真の比較

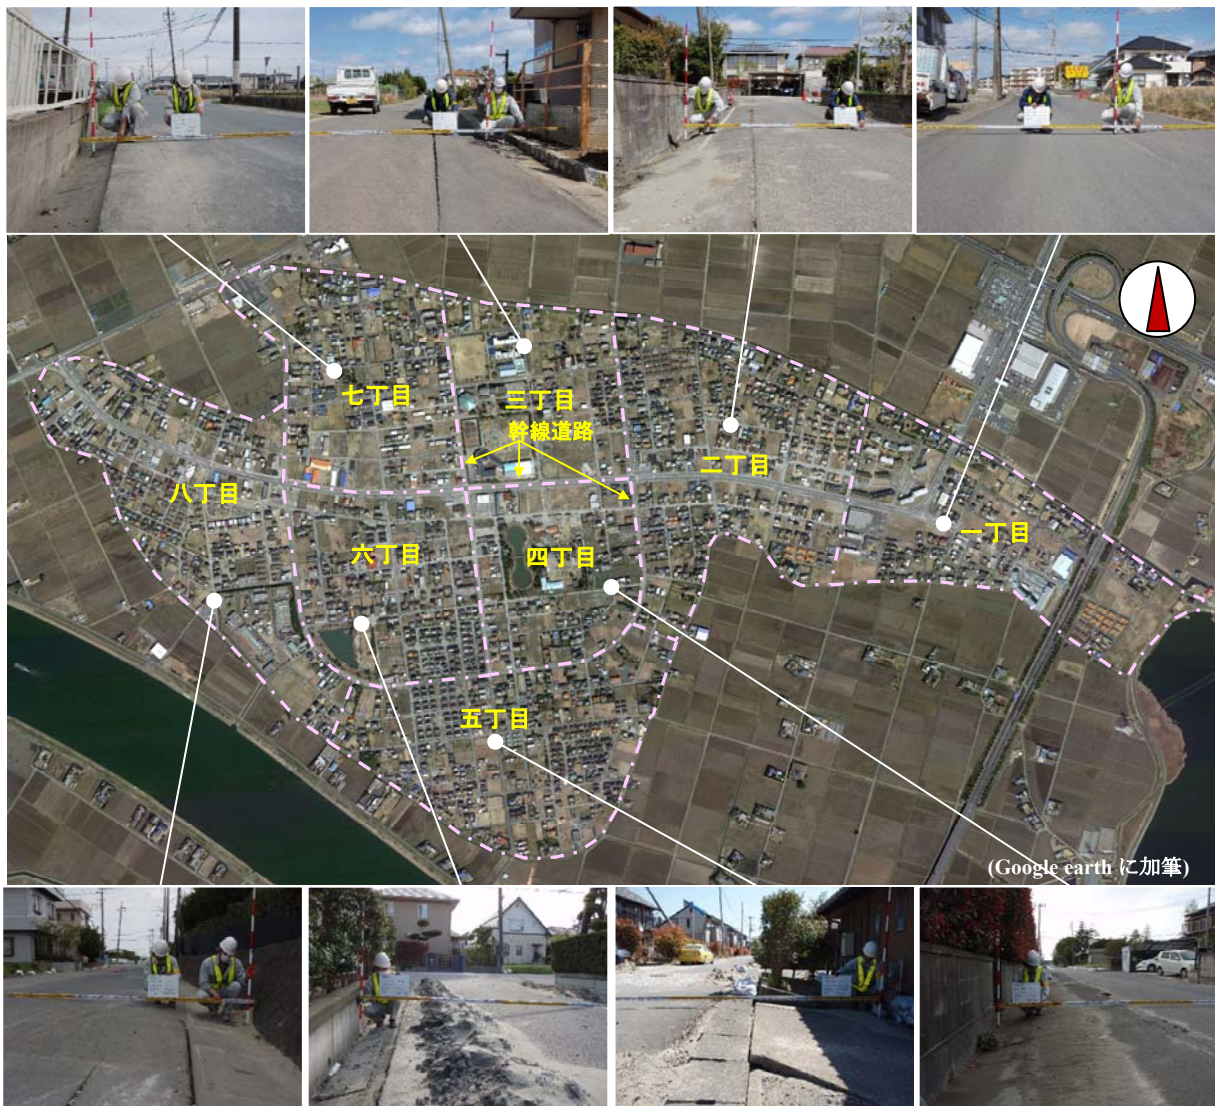
写真 24 は本地区の 1 丁目から 8 丁目の各丁目の道路が、宅地に面する部分の変状を撮影したものである。いずれの場所においても、道路面に比較して宅地側の塀や建物が一様に沈下している。

写真 24 道路が宅地に面する部分の沈下状況
