報告 コンクリート橋の健全度調査

要旨：本報告は、筆者が管理技術者として携わった、コンクリート橋の健全度調査に関するものである。対象橋梁は 1930 年代に竣工し、その後の交通の重量化に対応するため、1990 年代に鋼板接着工法で補強されている。この補強工事から既に 20 年近くが経過しており、老朽化が懸念されたため、架け替えを含めた今後の維持補修計画を立案するために健全度調査を行った。コンクリートの圧縮強度試験、応力頻度測定、中性化試験、および塩化物イオン測定を行い、その結果を基に橋梁の耐荷力評価、余寿命推定を行った。その結果、当該橋梁が健全であることが判明し、当面は軽微な補修で継続供用できると判断した。

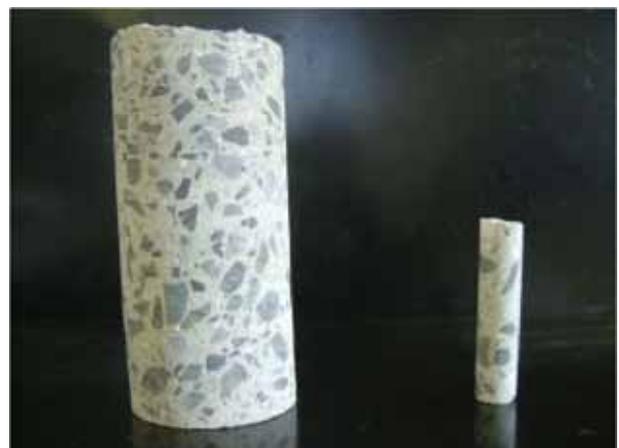
写真-1 標準コアと小径コア(参考)

コンクリートの圧縮強度を把握するには、躯体から供試体を採取して圧縮強度試験を行う方法が最も信頼性が高い。しかし、供用下にある橋梁から 100 mm の標準コアを採取するのは、鉄筋の切断リスクや構造物の耐久性の観点から、困難な場合も少なくない。

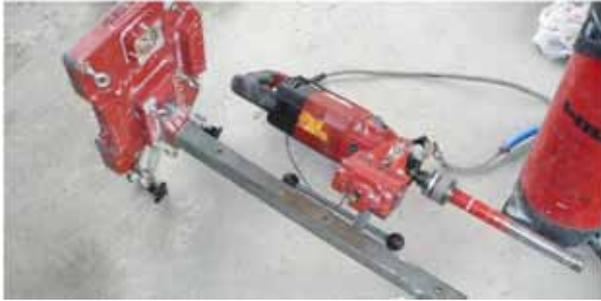
写真-2 小径コアマシン

そこで本件では、25 mmの小径コアによる圧縮強度試験を採用した。小径コアによる圧縮強度試験は特許技術になるが、25 mm、高さ50 mmの供試体で圧縮強度試験を行うことができるため、既設構造物へのダメージを最小限に抑えることができる点を評価し、採用した。

小径コアマシンを写真-2に、コアの採取状況を写真-3に、コア採取跡を写真-4に示す。

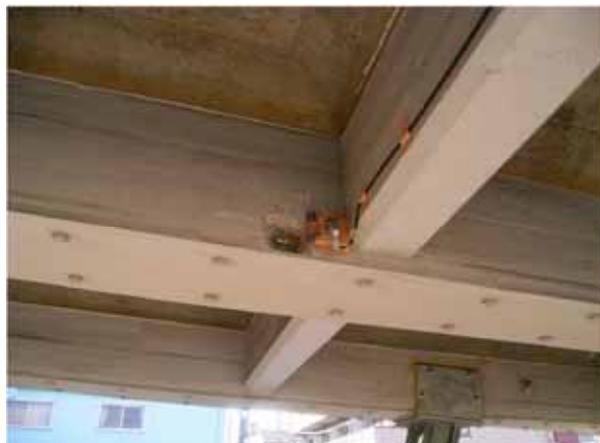
写真-5 ひずみゲージ設置状況

応力頻度測定とは、実交通下で部材に発生する応力度を分析して、耐荷力の評価や疲労寿命の評価などを行うものである。具体的には、調査対象部材である主桁および床版の主筋をはつり出し、これにひずみゲージを貼付し(写真-5,6)、ヒストグラムレコーダーにて 72 時間連続でデータを記録し(写真-7)、得られたデータを用いて各種検討を行う。

対象橋梁は、ラーメン構造とゲルバー桁が連続する形式である。ラーメン部とゲルバー部は、構造や支間長が異なるため、応力の発生状況が異なると考えられる。よって、ひずみの測定位置は、ラーメン部とゲルバー部それぞれの主桁の支間中央とした。また、上下線一体の 3 主桁であるため、外縁と中央の桁の応力状態が異なると判断し、それぞれの構造について外縁の桁 1 本と中央桁を測定対象とした。また、疲労破壊が懸念される床版についても、ラーメン部とゲルバー部で 2 箇所ずつ測定した。

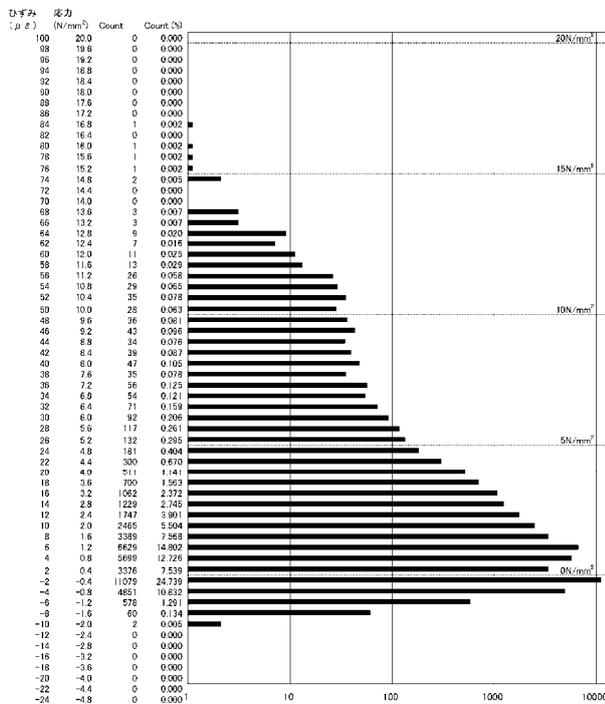
図-2 ピークバレー法での集計結果

耐荷力の評価は、ピークバレー法を用いて行う。ピークバレー法(Method of peak valley)とは、極大極小法とも呼ばれ、車両通過時に生じる応力度の波形の最大値(Peak)および極小値(Valley)の発生する頻度をその応力度レベル

毎にカウントする方法である。主に部材に作用する引張、圧縮それぞれの応力度の最大値を知るものである。ピークバレー法では、図-2のようなグラフが得られる。

実応力度（実際の活荷重によって生じる鉄筋応力）の最大値 σ_{max} が、許容応力度 σ_a から死荷重時応力度 σ_d （計算値）を減じた値以下であれば補強は必要ないと判断できる。

実際の活荷重で生じる応力度 σ_{max} は、活荷重を受け持つことができる応力度 ($\sigma_a - \sigma_d$) の 2 割程度に収まっており、十分な耐力を有している。よって、新たな補強の必要はないと判断できる。これは下記の要因によるものと思われる。

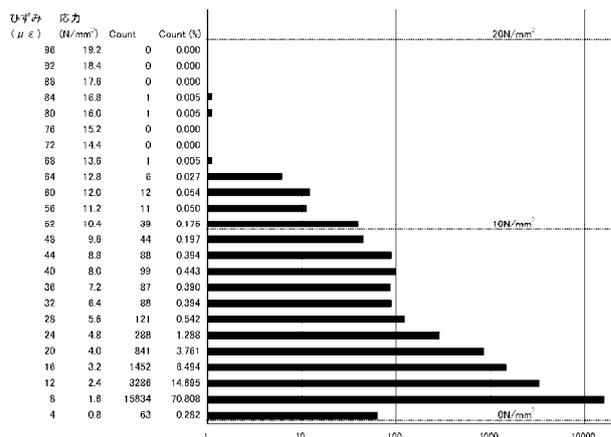
図-3 レインフロー法での集計結果

橋梁の余寿命評価は、主筋の疲労寿命に着目して行った。疲労寿命の評価には、『鋼構造物の疲労設計指針・同解説』（日本鋼構造協会編）を準用した。疲労寿命の予測には、レインフロー法を用いる。レインフロー法（Method of Rain flow）とは雨垂れ法とも呼ばれ、応力 - ひずみ曲線の閉じたループに着目し、その応力度の振幅頻度を数える方法である。この方法は主に疲労損傷評価を行う時に用いられている。レインフロー法では、図-3のようなグラフが得られる。このグラフは、応力レベルごとの発生回数を記録したグラフであり、このグラフの総和が、主筋が1日に受ける応力になる。

主筋の疲労寿命を評価するには、レインフロー法から等価応力を算出する。等価応力とは、疲労被害を与える一定振幅の応力であり、この値が大きいほど疲労寿命は短くなる。

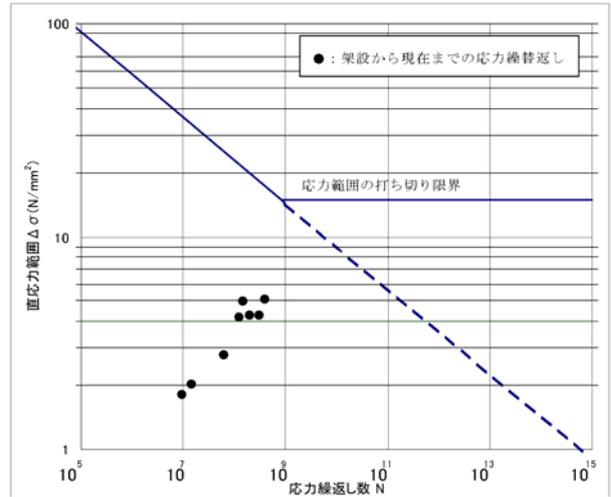
図-4 疲労設計曲線

また、測定した応力繰返し数を供用開始からの 74 年分の繰返し数に換算し、疲労設計曲線上にプロットしたものを図-4 に示す。

等価応力範囲の最大値は、ゲルバー部主桁の 5.08N/mm² であり、この部材が最も疲労損傷を受けていることになる。本橋では、図-4 に示すように全ての部材が、応力範囲の打ち切り限界以下となった。この場合、疲労設計指針では疲労照査の必要がないということである。

しかし、本件では『疲労破壊の危険性はない』という判断ではなく、橋梁の余寿命を把握することが目的であるため、修正 Miner 則により余寿命を求めた。その結果、最も厳しい応力状態のゲルバー部主桁 においても、余寿命が 33,500 年となった。

以上より、本橋梁が疲労損傷により破壊する可能性はないと考えられる。

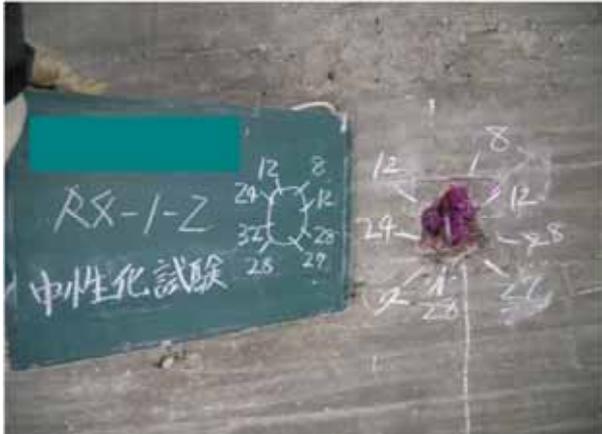
写真-8 中性化試験状況

応力頻度測定で鉄筋を露出させたはつり箇所において、フェノールフタレイン 1% 溶液を噴霧し、赤紫色を呈した深さを測定した。

測定結果を表-4 に 測定状況を写真-8 に示す。

以上より、岸田式から予想される中性化深さは、1.7 cm(W/C=0.50の場合)~3.2 cm(W/C=0.60の場合)である。中性化試験の結果は、最大で3.2 cmであるため、W/C=0.60の場合の推定値と一致する。

鉄筋かぶり、主桁で約100 mm、床版で約35 mmであったため、中性化深さは鉄筋位置には達していない。

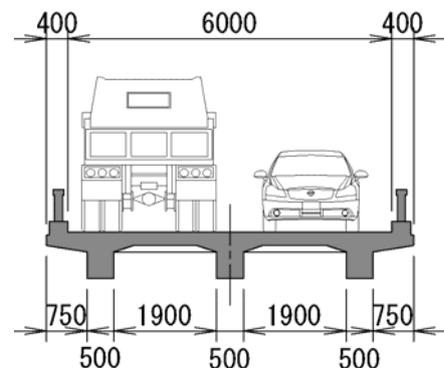
図-5 対象橋梁の幅員構成図

今回の対象橋梁がこれほど長い疲労寿命を有しているのは、図-5に示すように、輪荷重が主桁上に載荷される合理的な構造であり、床版に対して厳しい載荷条件にならないためであると考えられる。理にかなった構造であり、入念に施工され、適切に管理された橋梁であれば、70年の歳月を経てもなお、十分な機能を有することに感銘を受けた。
