竣工後40年経過したRC橋脚の有効活用

五条高架橋は、PC単純プレテン床版桁とPC3径間連結プレテン床版桁で構成された橋長60.34mの高架橋（避溢橋）で昭和50年代に1期線（暫定2車線）が供用されている。本稿は、1期線と同時に施工され竣工後40年以上を経過した2期線のRC橋脚を有効に活用するために行った補修・補強工法の検討結果を報告するものである。補修工法の検討では、近接目視点検により損傷程度の評価と対策区分を判定し、判定結果に基づき詳細調査を実施して損傷の評価を行い工法を選定した。補強工法については、現行の基準による耐震性能の照査を行うとともに、点検で確認したアルカリシリカ反応（以下、ASRと呼ぶ）の影響を踏まえた工法を提案した。

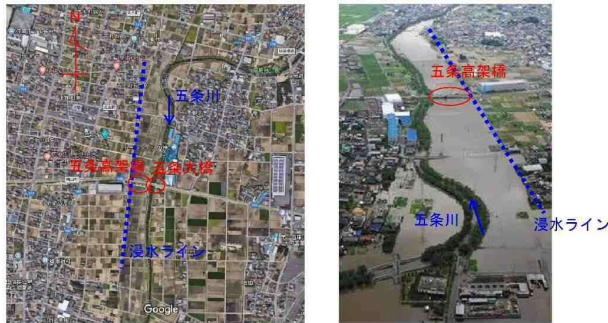
写真-1. 2017年7月14日の五条川氾濫状況

五条高架橋は、一般国道155号の五条川に架かる五条大橋西側の取付道路の一部である。本橋は昭和54年に1期線上下部工および2期線下部工が竣工された高架橋である。構造高が低く、写真-1に示すように隣接する五条川が氾濫した際にも、氾濫水の滞留抑止が可能な高架橋構造（避溢橋）となっている。

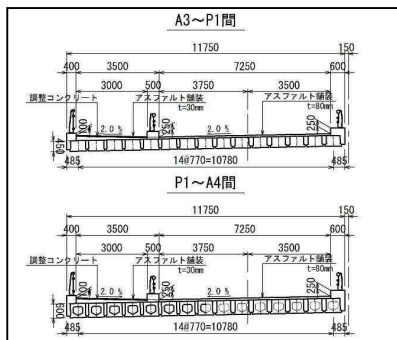
図-1. 上部工断面図

- ・適用示方書
 - 上部工：平成29年道路橋示方書
 - 下部工：平成24年道路橋示方書
- ・道路規格：第3種2級
- ・上部工形式
 - PC単純プレテン床版桁橋（A3～P1）
 - PC3径間連結プレテン床版桁橋（P1～A4）
- ・下部工形式
 - 逆T式橋台（A3橋台）
 - 重力式橋台（A4橋台）
 - 壁式橋脚（P1～P3橋脚）
- ・基礎形式：直接基礎
- ・橋長：60.340m
- ・支間長：9.845m（単純床版桁橋）
+ 15.82m + 15.83m + 15.845m（3径間連結）
- ・斜角：90°
- ・全幅員：11.750m
- ・活荷重：B活荷重
- ・橋の重要度区分：B種の橋
- ・地盤種別：1種地盤
- ・竣工時期：S54年10月（下部工のみ）

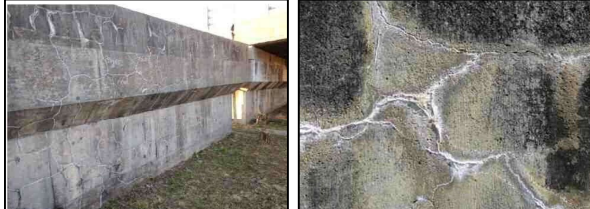
写真-2. RC橋脚躯体の表面写真

現地調査では、写真-2に示すように既設RC橋脚すべての躯体表面にASRの影響とみられる亀甲状のひび割れやひび割れから白色のゲルの析出が確認された。

現地調査により、既設RC橋脚にASRの影響とみられる損傷が確認されたため、詳細調査によりASRの進行度を確認するとともに、ASR以外の複合的な劣化要因を追及してRC橋脚を活用するための適切な補修工法を検討する必要がある。

ASRの残存膨張量は少ないものと推定されるが、ASRによる劣化はアルカリシリカゲルの吸水膨張によって進行するため、RC橋脚の補修工法としては、劣化因子の抑制効果を目的としたひび割れ注入工および表面処理工法を提案した。

ひび割れ注入の工法は今後のASRによるひび割れの進行に追従するエポキシ樹脂（3種：伸び率100%以上）を用いることとした。

ASRの対策工法としては、外部からの水分供給の抑制と併せ、コンクリート内部の水分蒸発が可能な工法が望ましい。よって梁側面部の表面保護工法は内部の水分蒸発が可能な撥水系（シラン系）表面保護材を採用した。

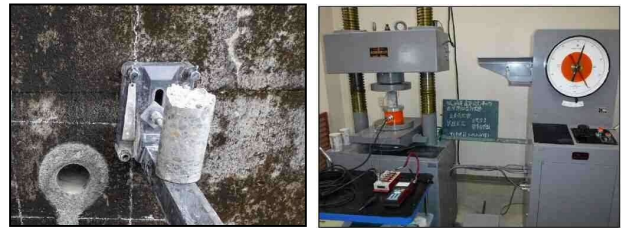
写真-3. 詳細調査の実施

ASRに対する詳細調査として、写真-3に示すようにコア採取による圧縮強度試験および静弾性係数試験を実施した。

圧縮強度試験および静弾性係数試験の結果を表-4に示す。圧縮強度は $\sigma_{ck}=42.9\text{N/mm}^2$ 、静弾性係数 $E_c=2.169 \times 10^4\text{N/mm}^2$ であることが確認された。

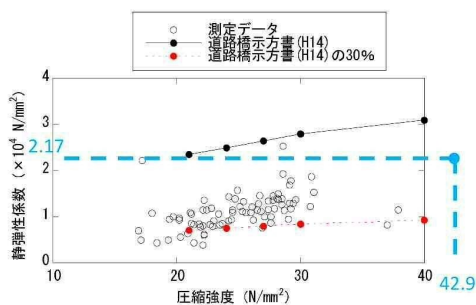
図-4. ASRコンクリートの静弾性係数

図-4に示すグラフより、ASRコンクリート（赤点）は、健全なコンクリート（黒点）と比較して、静弾性係数が $2.0 \times 10^4\text{N/mm}^2$ 程度低下する傾向がみられる。詳細調査で確認された圧縮強度は、 42.9N/mm^2 となるため、表-5より静弾性係数： $3.10 \times 10^4\text{N/mm}^2$ 相当が見合った値である。しかし、計測値では静弾性係数は $2.169 \times 10^4\text{N/mm}^2$ に留まる。このことから、ASRの劣化による静弾性係数の低下が認められるものの、設計基準強度相当（ $\sigma_{ck}=21\text{N/mm}^2$ ）の静弾性係数が確認できるため、補強することが可能だと判断した。

※近畿地方整備局管内における80のコアの試験結果をプロットしたものである。
※当初の設計基準強度は、 21N/mm^2 または 24N/mm^2 である。

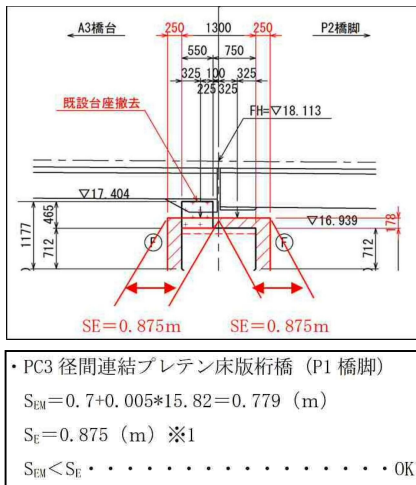
図-5. 端支点橋脚における桁かかり長の照査

既設RC橋脚は、Lv2地震時の耐力不足の他に、平成24年道路橋示方書に基づいて照査した結果、端支点橋脚の落橋防止システムとして必要桁かかり長も不足している。よって、躯体断面の増加と併せ橋座拡幅を実施した。表-8および図-5に示すとおり耐震補強後の照査結果は、桁かかり長含めすべて満足する結果となった。

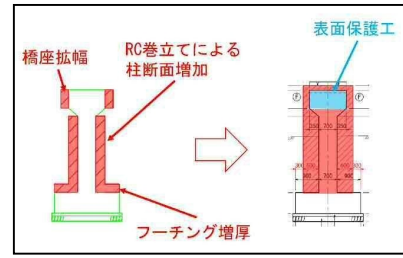
図-6. 補強方法の変更 (左：個別，右：一体)

柱部の耐力増加のための増厚補強、梁部の桁かかり長確保のための増厚、フーチング押込み曲げに対する増厚をそれぞれ個別で補強した場合、図-6(左図)に示す形状となり、下部工の補強が複雑化する。よって、図-6(右図)に示すように施工性の容易化と雨水の侵入防止対策も兼ねて梁天端まで巻立てた補強工法を提案した。

また耐震補強については、梁天端までのRC巻立て工法を採用することにより、ASR劣化因子の侵入抑制につながっている。またRC巻立て工法により耐力の増強および必要桁かかり長を確保することで耐震性能を満足する結果となった。

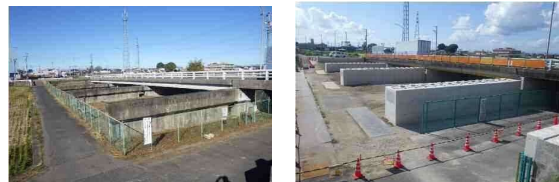
写真-5. RC橋脚の全景 (左：施工前，右：施工後)

これらのASR対策や適切な補修・補強を実施することで、竣工後40年以上経過したRC橋脚を有効活用することができた。
