[\[VI-289\]UAV橋梁点検における様々な飛行撮影方法によるひびわれ検出精度の検証](#)

UAV 橋梁点検における様々な飛行撮影方法によるひびわれ検出精度の検証

中日本建設コンサルタント株式会社 正会員 ○森田祐樹, 八木孝行
株式会社デンソー 正会員 河内山聡, 近藤英昭
愛知道路コンセッション株式会社 正会員 中島良光, 正会員 山本和範

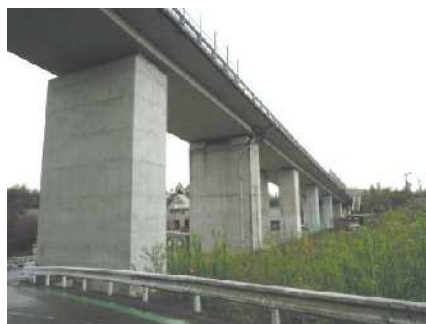
写真-1 実証橋梁

今回の実証は、愛知県の一般有料道路「猿投グリーンロード」の高架橋 (RC 連続中空床版橋, 写真-1) にて実施した。猿投グリーンロードは、道路分野で日本初となるコンセッション方式により運営されている愛知県の有料道路の一つであり、愛知道路コンセッション(株)が点検・補修等の維持管理を担っている。

〈橋梁諸元〉
路線名:猿投グリーンロード
橋梁形式:
RC 連続中空床版橋
RC 壁式橋脚
橋長:151.95m
(径間長 16.7m)
幅員:10.5m
供用開始:S47.4
管理者:愛知県道路公社
運営者:愛知道路
コンセッション(株)

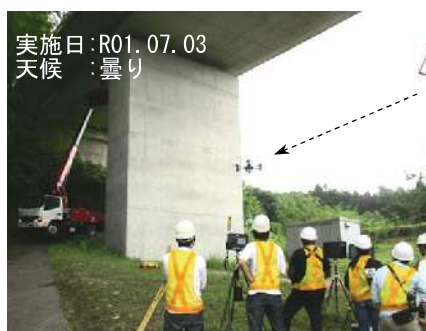
写真-2 実証状況

実施対象は上部工 1 径間及び下部工 2 基 (P1, P2) の RC 部材とし、対象部材に対し 1.5~4m 程度の距離まで UAV を飛行・接近させ、搭載カメラで飛行撮影し、RC 部材に生じているひびわれ等を検出・判定した (写真-2)。

〈デンソーUAV〉
〈機体諸元〉
体格:1530x1500x525mm
プロペラ径:18インチ x6本
重量:約10kg
(バッテリー重量込み)
ペイロード:約2kg
耐風性能:10m/s
飛行時間:15分
