部分塗替え塗装橋の管理に向けた無塗装普通鋼材の腐食速度の把握 Verification of a corrosion speed of non-coating steel for the partial repainting bridge

ABSTRACT Exposure test and elastic buckling analyses are carried out to discuss the effectiveness of bridge maintenance with partial re-painting of steel girder. 10 target bridges of exposure tests are selected in consideration of environmental condition and exposure tests have been carried out in 4 years. According to the results, corrosion rates of non-coating steel plate are comparable with that of weathering steel plate in the beginning and the depletion thickness in 100 years can be estimated 0.84 mm at best. Referring to the numerical results on elastic buckling analyses of partially corroded steel girders, 20% thickness decreasing can derive over 50% decreasing of buckling stress.

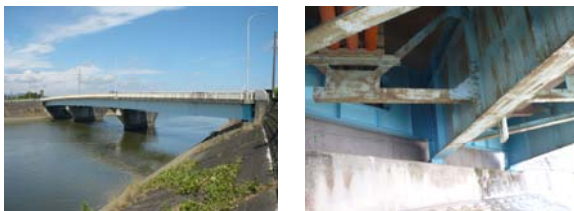
写真-3 植田橋

※前回塗替えから31年経過, 部分塗替え塗装施工済

植田橋(写真-3), 野川下橋(写真-4)はいずれも海岸線から約2kmに位置しているが, 約1年目, 約3年目ともに植田橋の腐食量は, 野川下橋に比べ2倍~3倍の値となっている. この理由として, 架橋地点の気候等の環境の違いが挙げられる. 2橋の架橋位置は1年を通して南東の風が吹く地域であるが, 植田橋の架橋位置は三河湾からの潮風により飛来塩分の影響を受けやすい環境下にある. 一方, 野川下橋は三河湾からの潮風を受けにくい架橋位置である. また, 両者の護岸構造の違い(植田橋:コンクリート, 野川下橋:多自然護岸)も影響していると考えられる.

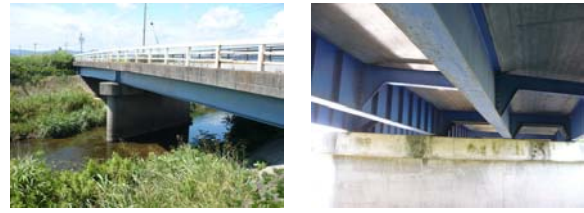
写真-4 野川下橋

※前回塗替えから24年経過
