大型車が多いラウンドアバウトにおける整備効果検証 An impact analysis of a roundabout on road with many heavy vehicles

本稿は、交通安全対策として整備されたラウンドアバウトの様々な効果に対する検証結果を報告するものである。対象は、愛知県愛西市において出会い頭事故が多発していた無信号交差点を改良整備したラウンドアバウトであり、大型車交通が多い路線に対して最小外径（27m）を採用している点と、中央島が交差点中心から約2m 偏心している点が特徴として挙げられる。

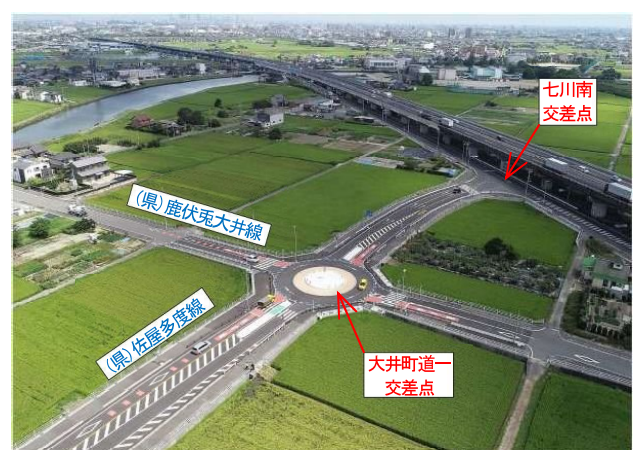
図2 現場状況

本稿は、愛知県愛西市大井町の一般県道佐屋多度線と一般県道鹿伏兔大井線の交差点に改良整備されたラウンドアバウト（以下、RAB と称す）を対象に、整備効果の検証結果を報告するものである（図1、図2参照）。

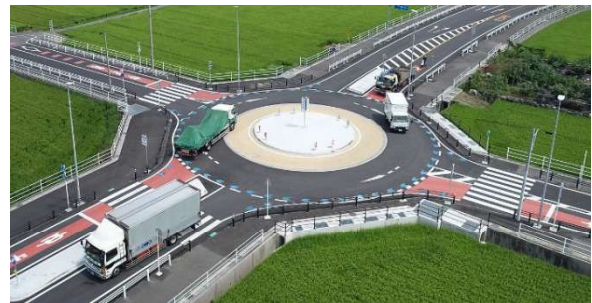
図6 大型車の通行状況

事前調査における佐屋多度線の交通量は、12時間交通量で3,516台、その内の大型車交通量が760台で、大型車混入率21.6%であった。この値を「道路構造令の解説と運用²⁾」における都道府県道（地方部）の平均値11.7%と比べると、2倍近い値となっている。よって、当RABは、セミトレーラ連結車を含む大型車交通量が多い路線の交差点へ適用された全国的にも珍しいケースであると言える。

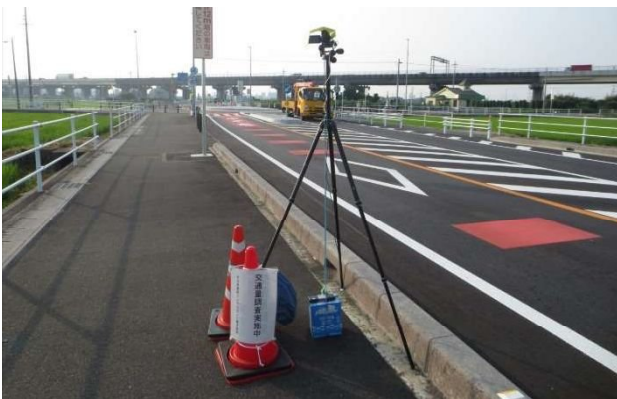
図 9 ビデオカメラの設置状況

当 RAB における自動車の挙動を把握するため、定点ビデオカメラ等による現地調査を行った（図 9 参照）。ビデオカメラは、4 方向に各 3 台の合計 12 台配置した（図 10 参照）。なお、調査および映像解析の方法は、「交通事故対策効果検証示方書（案）³⁾」に準拠した。また、RAB への慣れに着目した検証を行うため、調査時期は、不慣れた運転者の挙動を把握するための供用 1 ヶ月後と、利用頻度が高い利用者がある程度慣れてきたと想定される供用 3 ヶ月後とした。

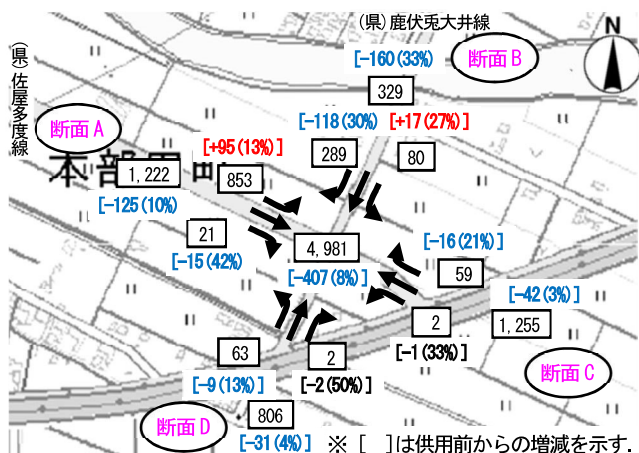
図11 供用3ヶ月後の交通量（12時間）

- 整備前と供用3ヶ月後の12時間交通量を比較した結果、観測時期が異なるものの、自動車全体の減少率8%（5,388台⇒4,981台）に比べ、大型車の減少率が15%程度（970台⇒824台）と大きかったため、有意な現象であると考えられる（表3参照）。
- 方向別交通量に着目すると、全体的に左折より直進と右折の交通量が減少しており、特に大型車の右折交通の減少は顕著であった（図11、図12参照）。この現象は、RABの構造上、左折は環道内を1/4周、直進は1/2周、右折は3/4周する必要があるが、当RABの外径（27m）が、大型車の物理的な通行が可能な最小値であったため、通行しやすさの差が影響したものと考えられる。

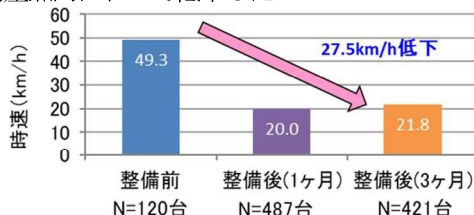
図13 交差点内速度の変化例（断面C→断面A）

- 交差点部の走行速度は、全方向とも交差点前後および交差点内において低下した。

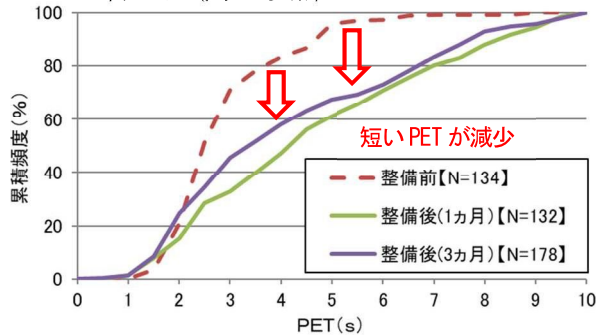
図 14 整備前後の PET の変化（断面 B+断面 D）

・車両対車両 PET は、事前調査結果と比べ、短い時間の割合が減少しており、衝突事故の危険度が大幅に下がったと言える（図 14 参照）。

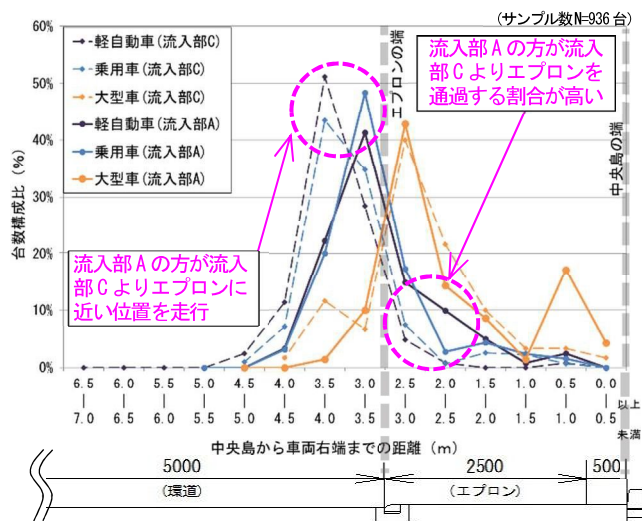
図 15 環道内走行位置

図 15 は、佐屋多度線の直進交通（断面 A↔断面 C）の走行位置を、方向別および車種別に示したものである。

- ・軽自動車と乗用車の走行位置に着目すると、中央島が見通しを遮っている流入部 C に比べ、路面を直線的に見通せてしまう流入部 A の方が 50cm 程度中央に近く、またエプロン直近を走行する傾向が見られた。さらに、流入部 A の方が、本来は走行するべきではないエプロンを通過する割合が高く、乗用車では約 2 倍 (A : 28%, C : 14%)、軽自動車では約 5 倍 (A : 33%, C : 7%) の差が見られた。
- ・一方、大型車の走行位置は中央島の端から「2.5~3.0m」が最も多く、方向別の違いは見られなかった。

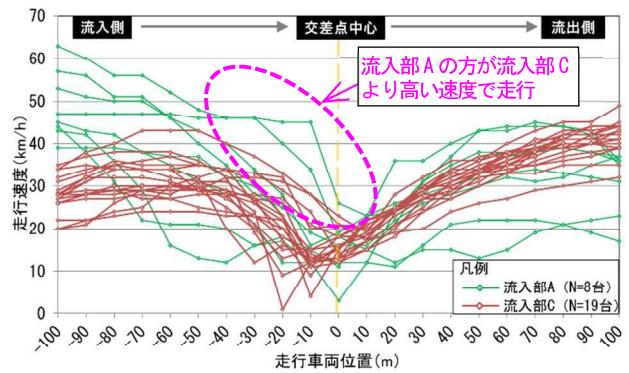
図 16 速度プロファイル

- ・信号交差点（七川南交差点）から近い流入部 C に比べ、直前に信号がない流入部 A の方が全体的に初速度（100m 手前）が高く、加えて、交差点直前まで速度の高い車両が見受けられた。

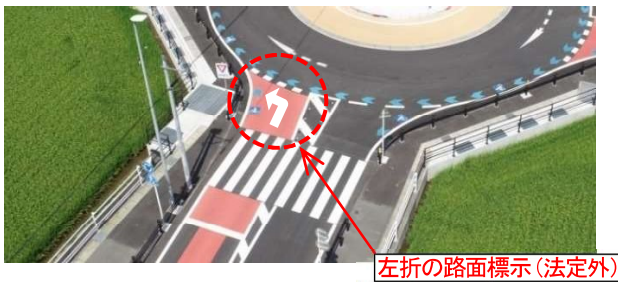
図 23 逆走防止対策の提案内容

逆走の防止対策としては、RABの通行ルールの周知に加え、例えば、流入部先端（横断歩道の前方）に左折の路面標示（法定外）を破線で設置し、車両の進行方向を明示することなどが提案される（図23参照）。

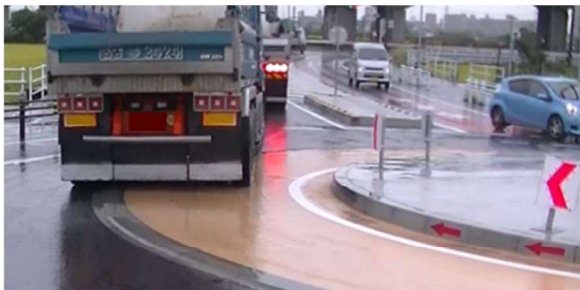
図 24 渋滞長が環道まで及んでいる状況

隣接する七川南交差点の渋滞長が環道まで及ぶ状況が見られた（図 24 参照）。主な要因としては、信号交差点自体の処理能力不足に加え、交差点間距離の短さ（L=100m）が考えられる。RAB は隣接交差点の渋滞等により環道内で車両が停車した場合、全流入部の進入が不可能となり、交差点の機能が停止する。

本稿において交差点需要率を試算したところ、（主）名古屋蟹江弥富線の現示に若干余裕があるため、佐屋多度線に青時間を 10 秒程度振り分けることで渋滞長の影響を低減することが可能であると考えられる。
