地下水位低下工法による液状化対策 —潮来市日の出地区の実証実験事例から—

安藤健司¹，前本尚二²，加藤秀仁³，太田敬一⁴

The measures to liquefaction by the method of groundwater level drop
- From the experiment example of the Hinode district, Itako-shi -

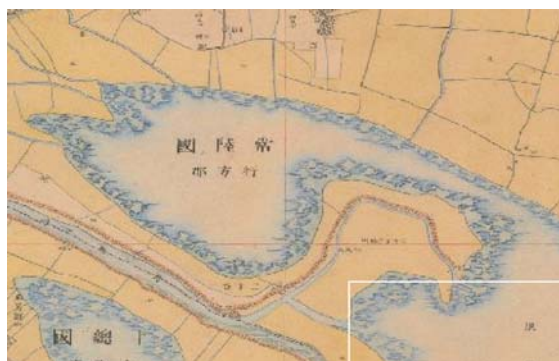
図1に日の出地区の迅速地図を示す。日の出地区は内浪逆浦（ウチナガサウ）と呼ばれ、外浪逆浦（ソトナガサウ）とつながる沼地（入江）の一部であった。この一帯は利根川と霞ヶ浦に合流する位置にあたり、土砂の堆積によって砂州が形成され、新田開発が行われてきた。

図1 明治中期の日の出地区の様子（内浪逆浦）¹⁾

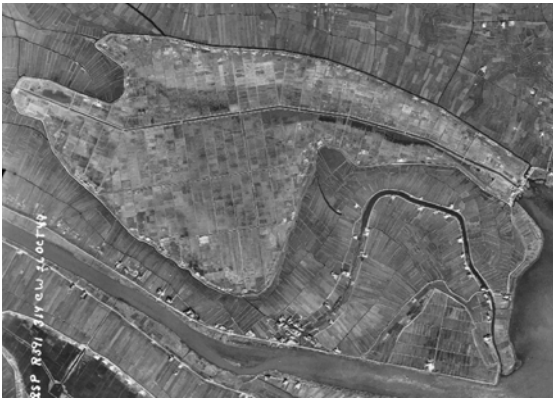
昭和初期に入ると食糧増産政策により、内浪逆浦地区でも干拓事業が始まり、1950年には干拓造成事業が完成し農地として整備された。図2に1947年にアメリカ軍が撮影した、干拓事業中の日の出地区の空中写真を示す。

図 2 昭和22年干拓事業中の空中写真²⁾

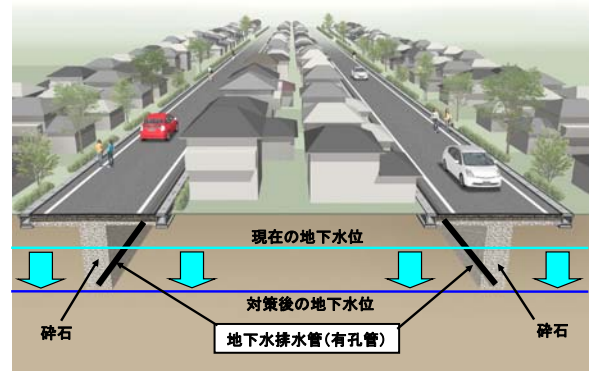
日の出地区で採用した地下水位低下工法は、地下水排水管(有孔管)とそのまわりを砕石で埋め戻した地下水排水溝を地区の全ての道路に設置し、自然流下を基本として地下水位を低下させる工法である。地下水位低下工法のイメージ図を図 5 に示す。

図 5 地下水位低下工法のイメージ

日の出地区では、全ての道路に地下水排水溝を設置する計画であり、街区は地下水排水溝に囲まれることとなる。これより、対象とする街区の地下水位を低下させると共に、対象街区への外部からの地下水の流入を遮断できることとなる。

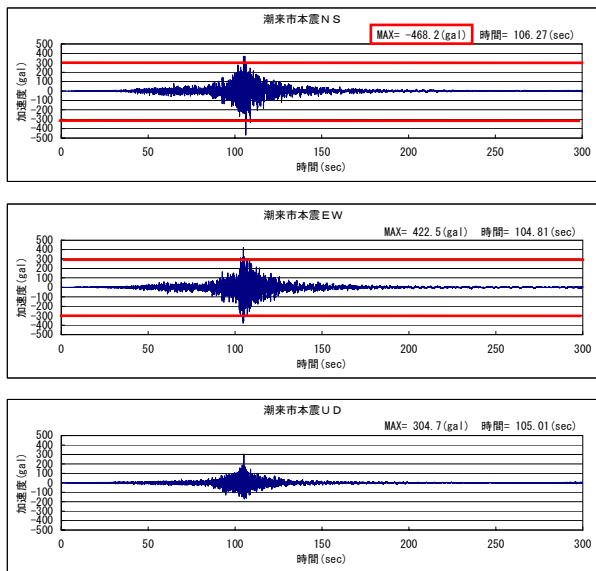
図 6 に潮来市役所で観測された東日本大震災の強震記録を示す。本震加速度の最大値は NS 方向で、468gal である。ガイダンス(案)では、最大加速度の 65% を液状化検討に用いる加速度とするとされており、日の出地区の液状化

対策に用いる加速度は 300gal とした。さらにガイダンス(案)の手法では、マグニチュード(M)も必要になるが、これは東日本大震災で観測された M9 とした。

図 6 潮来市での強震記録

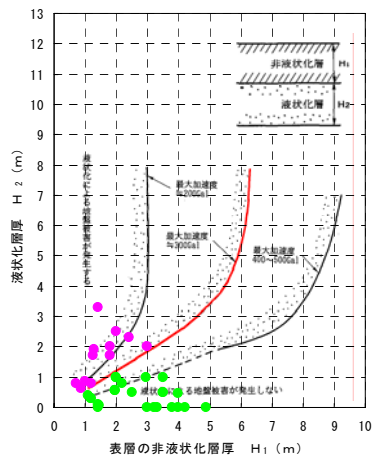
図 8 に震災後に実施した調査に基づく対策前の液状化判定結果を、図 9 に対策後の液状化判定結果を示す。対策前には液状化被害が発生すると判断される箇所が、地下水位を GL-3.0m まで低下させた後には、液状化被害が抑制できる結果となっていることがわかる。

図 8 地下水低下前の液状化判定結果

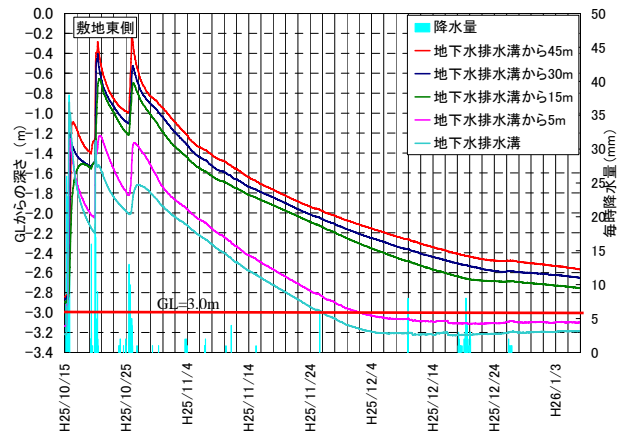
その後、台風 26 号による記録的な大雨を受け、2013 年 10 月 26 日には敷地東側での地下水排水溝から 45m の位置で GL-0.2m 程度まで上昇した。図 16 に水位上昇以降の敷地東側での水位観測結果を示す。

図 16 水位上昇以後の敷地東側水位変化状況

地表面から 0.2m の位置まで上昇した 45m 位置の地下水位は、1 週間で GL-1.1m まで下がり、2 ヶ月後の 2013 年 12 月 26 日には GL-2.4m となっている。他も同様に低下しており、地下水排水溝位置や 5m の位置では、2013 年 12 月 4 日に上昇前の水位である GL-3.2m 程度に落ち着いている。これらより一旦水位が下がれば、その後一時的に水位が上昇しても、早期に水位低下すると判断できる。

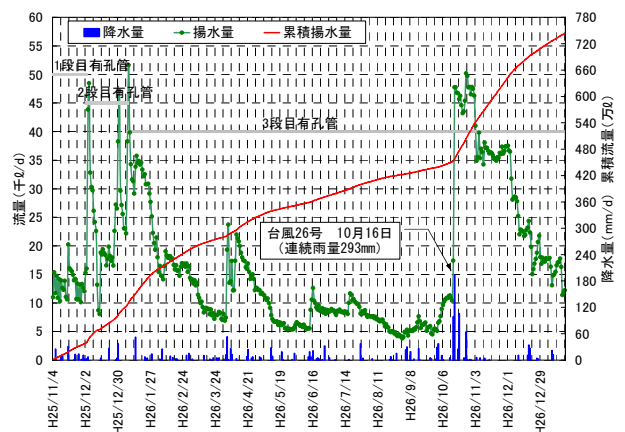
図 17 に地下水揚水量のグラフを示す。これより、地盤内地下水量が減少することによる日揚水量の減少、有孔管切替時の日揚水量の増加、降雨後の揚水量の増加からの降雨の浸透による揚水量の増加が確認できている。

図 17 地下水揚水量

台風 26 号による大量の降雨があつた 2013 年 10 月 16 日以降は、それまでに比べ 1 日当たりの揚水量が極端に増加しており、降雨により上昇した地下水位が低下するに伴い、地下水排水溝へ流れ込む地下水が増加していると判断できる。

水位上昇後の揚水量の変化では、2013 年 10 月 16 日～11 月 2 日ごろから 2013 年 12 月まで段階的な減少がみられる。これは、上昇した水位が低下するに伴い、地下水排水溝への流入水が減少していることを示していると考えられる。

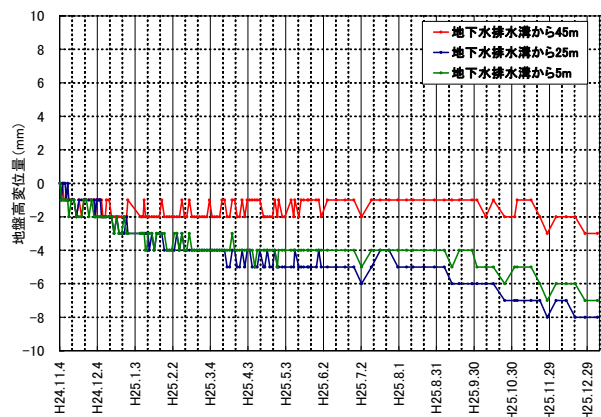
図-19 に敷地西側での地盤高観測杭観測結果を示す。図-20 に敷地西側での粘性土のみの沈下を計測する層別沈下計の観測結果を示す。

図 19 敷地西側での地盤高観測杭観測結果

層別沈下計での沈下量観測値は 1mm、地盤観測杭での沈下量観測値は最大 8mm である。また、地盤観測杭での観測値は 2013 年 2 月まで段階的に下がっている。これらより地盤観測杭の沈下は地下水位低下による粘性土層の圧密沈下ではなく、地表面近くに存在した埋土層の地下水が低下したことによる埋土層の即時沈下であると考えられる。

また、埋土層沈下量は地下水排水溝から 5m 位置および 15m 位置の沈下量が 45m 位置に比べやや大きい。これは模擬家屋 1 および 5 の自重による埋土層の沈下が影響していると考えられる。

なお、2013 年 3 月から 2013 年 9 月までは高さの変化があまりないが、10 月中旬からは 2~3mm 程度沈下量が増加している。一方、層別沈下計の観測結果には変化がない。地盤観測杭は、GL-0.3m 程度の根入れであり、大量の降雨で、地表面付近の地盤の高さがわずかに変化したため、この結果となったものと考えられる。

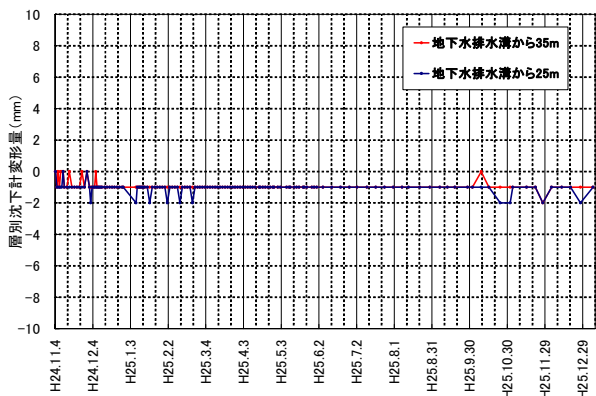
図 20 敷地西側での層別沈下計観測結果

層別沈下計で観測した沈下量は 4mm 程度と非常に小さい。これを実験場敷地内で行った調査に基づき、粘土の初期間隙比 $e_0=2.52$ 、圧縮指数 $C_c=1.262$ 、粘性土層厚 10.45m、実験場内平均水位変化 GL-1.9~GL-3.0m を用いて、1 次元

圧密理論で計算すると沈下量は 18cm となり実測とはあわない結果となる。日の出地区の粘性土は多少の過圧密状態であり、1m 程度の水位低下では、圧密降伏応力を超えないことも考えられる。そこで、室内試験結果より求めた膨潤指数 C_s を用いて計算したが、沈下量は 1cm でありそれでも観測結果とは整合しない。

この原因として、ボーリング調査では粘性土層が 10.45m の厚さを有している事を確認しており、粘性土の上の部分よりサンプリングし室内試験を実施している事が考えられる。すなわち、粘性土層の下の部分では過圧密がより進行していたため、実際に観測した沈下量が小さくなったのではないかと考えられる。

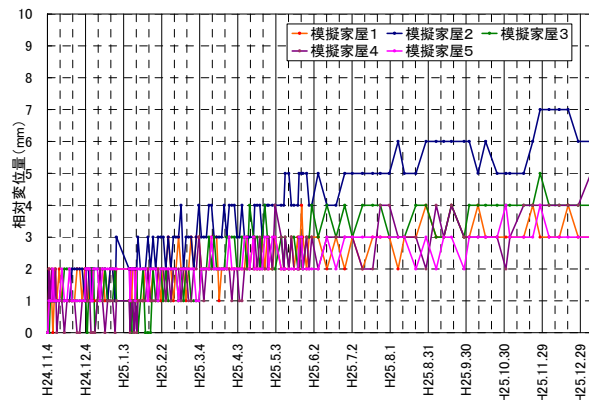
図 21 に模擬家屋 5 の観測結果を、図 22 および図 23 に模擬家屋基礎の相対変位量および地下水排水溝直角方向傾斜角を示す。

図 22 模擬家屋基礎の相対変位量

模擬家屋基礎の相対変位量の最大値は、模擬家屋 2 の M-2-1 と M-2-4 とで生じている 7mm である。地下水排水溝直角方向の傾斜角の最大は、模擬家屋 1.5 で発生しており傾斜角は 4.9/10,000 となっている。これらから、日の出地区の地下水位低下工法では、家屋に対する悪影響は発生しないとされる。

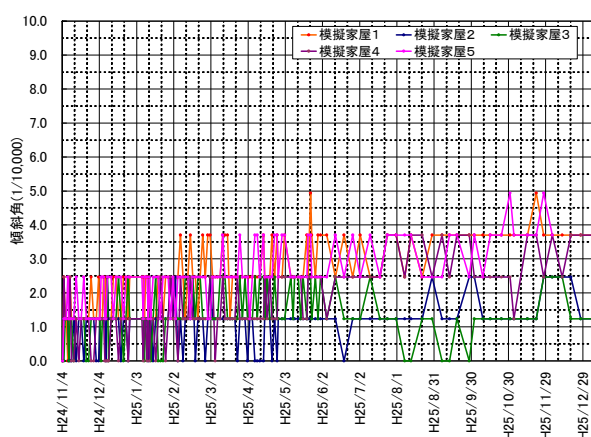
図 23 地下水排水溝直角方向の模擬家屋傾斜角
