カナダのデラコンコルド跨道橋の崩落事故に学ぶ

六郷 恵哲*1・羽田野英明*2・Nemkumar Banthia*3

概要 デラコンコルド跨道橋の崩落事故に関する調査委員会の報告書の概要を述べた。このコンクリート橋は、カナダのモントリオール市郊外に1971年に建設され、2006年9月30日に崩落した。橋長は60.8m、総幅員は27.4mで、20本のPCホロ桁(27.4m)が、橋台片持部材の端の桁受部(伸縮装置の直下)で支持されていた。崩落の主要因として、設計時の不適切な配筋、施工時の不適切な配筋変更、橋台への低品質コンクリートの使用を挙げ、助長要因として、厚いスラブに対するせん断補強筋の不足、床版表面への防水処理の不足、不適切な補修による損傷を挙げている。事故の再発を防止するための広範囲の勧告が述べられている。

Concrete Journal, Vol.46, No.12, pp.35~41, Dec. 2008

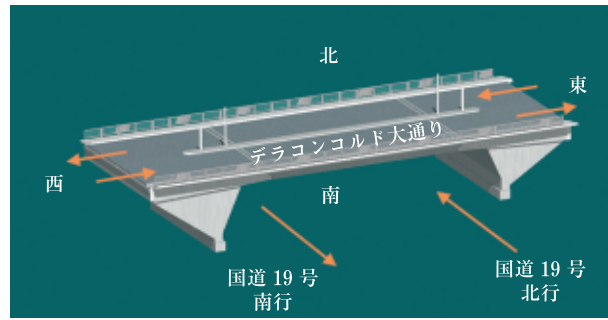
図-1 デラコンコルド橋（全景）

デラコンコルド跨道橋は、1971年に竣工した橋梁で、図-1～図-6に示すように、橋長60.8m、総幅員27.4m（6車線）で、支間中央部に吊桁部（27.4m）を有するコンクリート橋である。交差道路との関係から、斜角（69°30'）を有しており、縦断勾配は東側に向かって0.4%の一定緩勾配である。吊桁部は、幅1.22mで高さ1.07mのPCホロー桁を片側10本並べて横締めした構造となっている。4mの片持部を有する橋台で吊桁部が支持されたゲルバー構造となっている。
