# 既設PC橋における グラウト充填調査及び対策検討

本稿は、グラウト充填不足が想定された道路橋の調査および補修設計事例について述べる。対象橋梁は1961年竣工のPC9径間単純ポストテンションT桁橋であり、令和2年の定期点検でPC鋼材に沿った位置にひび割れ及び遊離石灰が確認されており、建設年次や構造形式からグラウト充填不足に伴うPC鋼材腐食が懸念された。

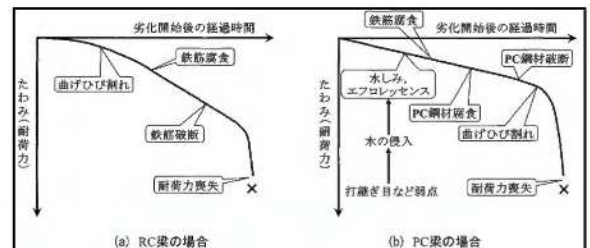
図-6 RC構造物とPC構造物で予想される劣化過程<sup>1)</sup>

PC鋼材の腐食が進行している場合、プレストレス力の減少による耐荷力の急激な低下が懸念された。

本橋の設計活荷重はTL-14であり、また、PC構造物であることから、耐荷性能への影響が致命的となる可能性があり、構造安全性の低下に対する早急な確認が求められた。（図-6）

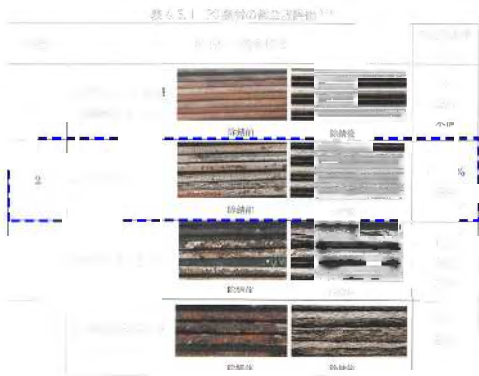
図-8 PC鋼材の健全度評価<sup>2)</sup>

損傷部の腐食は最大で【健全度2】であり、鋼材の断面欠損が生じていないことから、客観的な指標より耐荷性能に問題はないと評価した。(図-8)
