# 市街地における液状化対策としての地下水位低下工法の調査・計画・設計プロジェクト —干拓履歴を持つ地盤の液状化対策・試験施工による実証実験の検討報告—

石川友之<sup>1</sup>, 安藤健司<sup>2</sup>, 前本尚二<sup>2</sup>, 佐藤克己<sup>3</sup>, 埴 誠一<sup>4</sup>

## 概 要

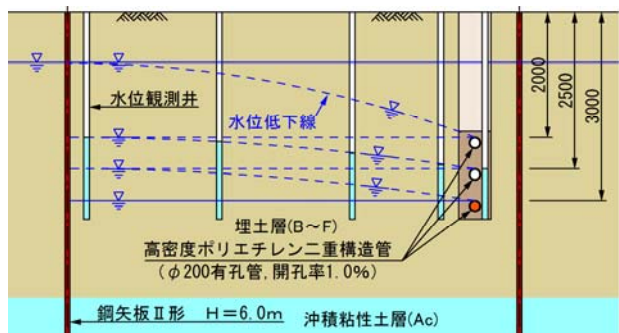
図 31 地下水排水溝による水位低下

図 31 に地下水排水溝による水位低下のイメージ図を示す。最初は下 2 段の有孔管の出口を止水プラグで閉塞し、最上段の有孔管のみで排水を行い、地下水位が下がったら順次、下段の有孔管を開けて排水を行い、地下水位の低下状況を水位観測井で観測した。

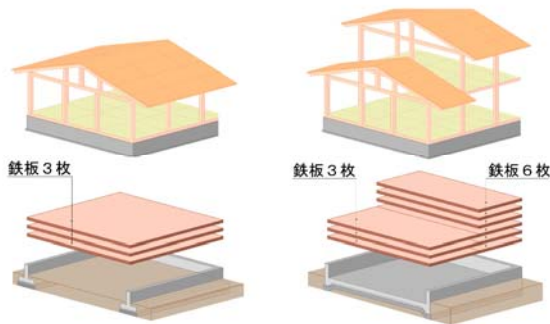
図 32 実証実験の模擬家屋のイメージ図<sup>7)</sup>

模擬家屋は、図 32 に示すように、実物大の住宅の基礎部分のみを構築し、その上に建築設計荷重(自重+積載荷重)に相当する敷鉄板を載せて、実際の住宅の荷重状態を再現する方法を考案した。

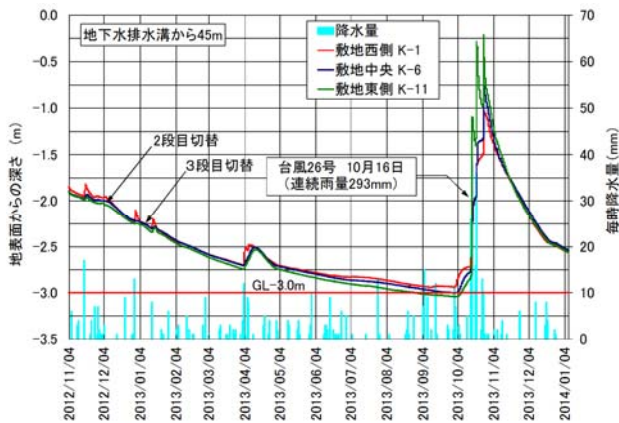
図 33 実証実験における地下水位の低下履歴<sup>7)</sup>

図 33 に地下水位の低下状況を示す。実験開始から約 1 年で地下水排水溝から 45m 離れた地点の地下水位が目標水位の GL-3.0m 程度まで下がることが確認できた。

実証実験期間が終わりに近づいた 10 月に、豪雨を伴う台風が襲来し、地下水位が一気に地表面近くまで上昇した。

台風以降の水位低下状況を継続して観測した結果、地下水位が下がった後の一時的な水位上昇の場合、水位低下の時間は当初の水位低下の時間に比べ、短時間で低下することが確認できた。

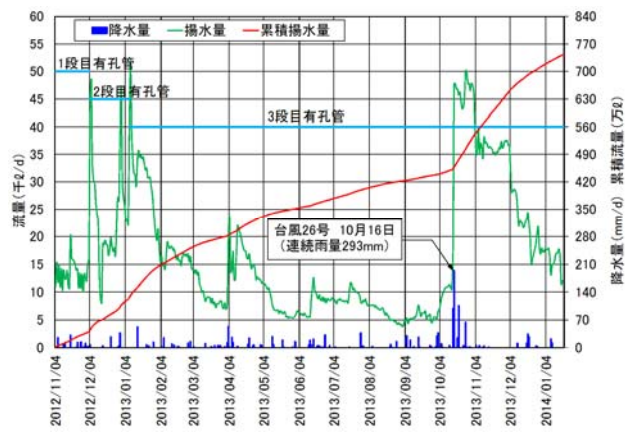
図 34 実証実験における揚水量の履歴<sup>7)</sup>

図 34 に排水ポンプの揚水量の履歴を示す。排水ポンプの揚水量は排水開始後 3 ヶ月経過した時点で 3 段目の有孔管から排水を開始した時点が最大となり、その後は徐々に揚水量が少なくなっていく傾向を示している。

台風が来た時点で揚水量が急激に多くなり、その後は徐々に揚水量が低下しているが、台風後の揚水量は実験開始時の揚水量に比べ、かなり多くなっていることから、一度地下水位を下げると降雨等で地下水位が上昇しても、短期間で地下水が排水されることを示している。

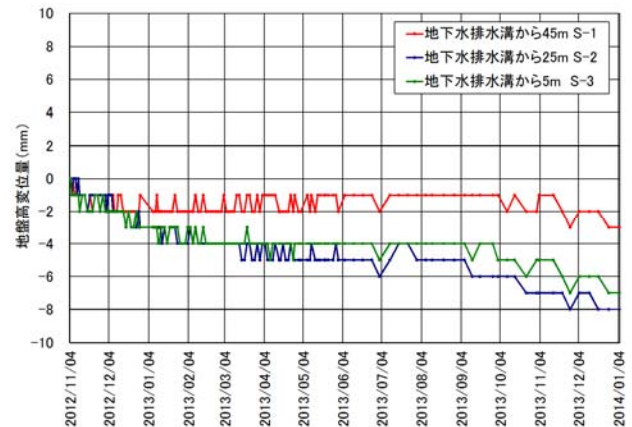
図 35 実証実験における地盤の沈下履歴<sup>7)</sup>

図 35 に敷地内の沈下状況を示す。14 ヶ月沈下量を計測した結果、沈下量は 3mm~8mm 程度で、不等沈下量としては S-1~S-2 間の 20m で 5mm と、かなり小さい値であった。

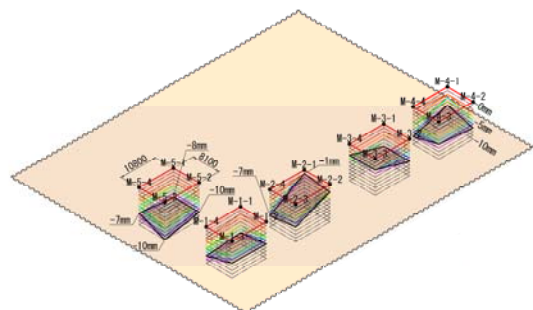
図 36 実証実験における模擬家屋の沈下履歴 (2012/11/4~2013/8/7 までの計測結果を表示)

図 36 に模擬家屋の沈下状況を示す。

実験計画時に、2 階部分が背あわせに向かい合う形に偏心した住宅配置の場合、互いに押し合う方向への沈下や傾斜が発生する現象に注目していたが、模擬家屋による実証実験で、背あわせの方向に傾斜する傾向を再現することができた。しかし、実証実験では沈下量自体は 10mm 程度と極めて小さなものであった。

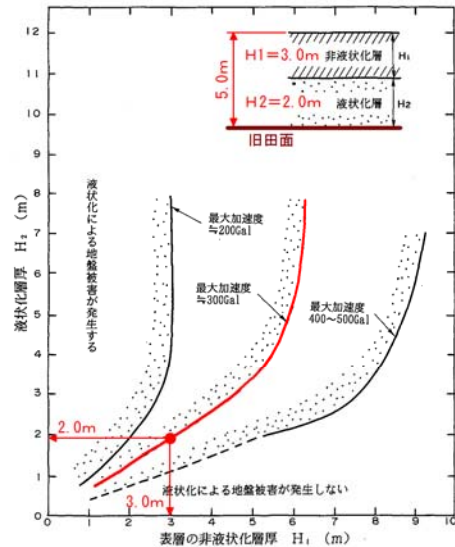
図 40 液状化による地盤被害が発生する条件<sup>10)</sup>に加筆

地下水水位低下の目標水位は、本地区の液状化層厚が最大 5m であったことから図 40 に示す液状化による地盤被害が

発生する条件<sup>10)</sup>より、地表面下 3m 程度とした。

液状化による地盤被害については以下のような考え方があり、「液状化による被害は、液状化発生とは別のものであり、異なった観点から検討してみる必要が出てくる。このことを調べるために、今までの地震で液状化被害の見られた場所と見られなかった場所の両方につき、ボーリング試料を調べ、地下水面の深さと、その下にある液状化砂層の厚さとの関係を調べてみた。その結果、液状化を生じえない地表面層の厚さが 3m 以上ある場合、その下の砂層が液状化したとして厚さが 3m 以下であれば、その悪影響は地表面まで及ばないことが示された。(文献 11 より引用)。」

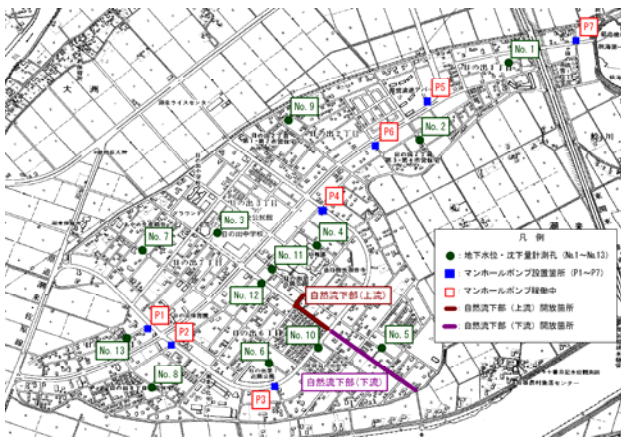
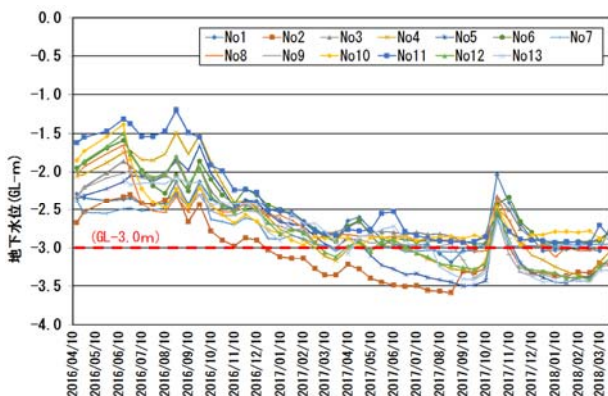
地下水位の低下開始から2年後の2018年3月に計画どおりの水位まで地下水位が低下したことを確認した。図41に観測位置を,図42には地下水位の低下地歴を示す。

地盤の沈下は,地区の中心部が外周部と比べて大きくなる傾向を示しているが,有害な沈下の影響は発生していないことが確認された。
